SISTEMA INTEGRADO DE CONSERVACIÓN

**FUERZA AÉREA
COLOMBIANA**

SISTEMA INTEGRADO DE CONSERVACIÓN (SIC)

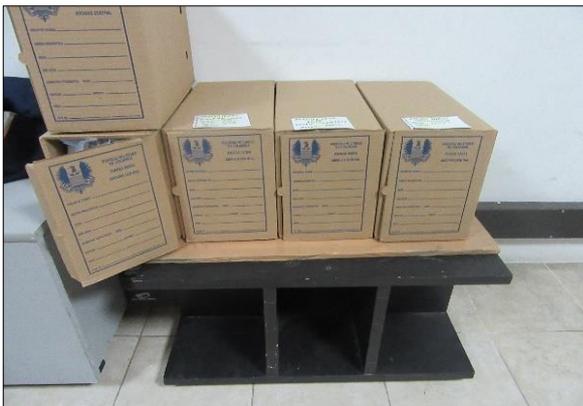
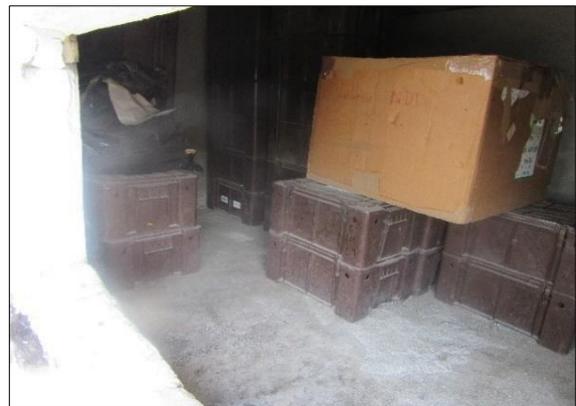
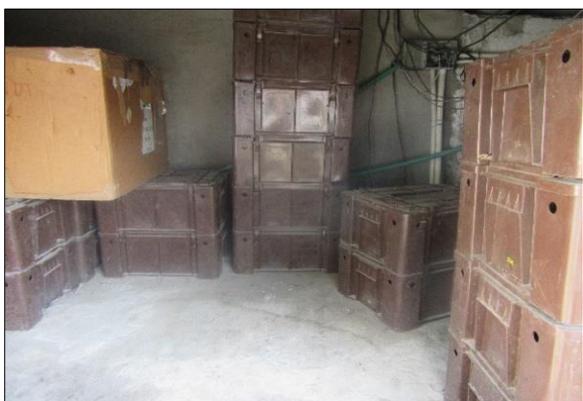
Archivo de Gestión CACOM-1

En la misma Unidad existen otras dependencias que no cuentan con el espacio ni el mobiliario adecuado para la conservación del acervo documental que producen o reciben, es importante resaltar que la documentación debe conservarse en un espacio libre de humedad y en el cual se eviten los cambios climáticos fuertes, a fin de que la documentación no corra riesgos de deterioro por carencia de condiciones en la infraestructura de los espacios de almacenamiento. Aunque las dependencias produzcan una cantidad mínima de documentación deben contar con un espacio que cumpla con las condiciones básicas de un almacenamiento.

Se recomienda realizar el diagnóstico de la documentación encontrada en las cajas plásticas, con el propósito de revisar y evaluar cualquier muestra de biodeterioro, la documentación que presente contaminación deberá pasar por un proceso establecido por un restaurador; para la documentación que se encuentre en buenas condiciones físicas y químicas debe implementarse las unidades de almacenamiento adecuadas (Cajas y carpetas).

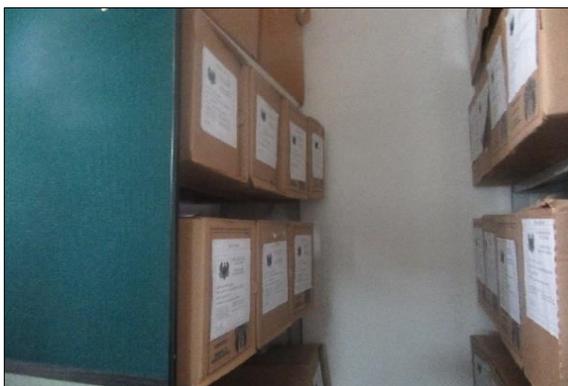
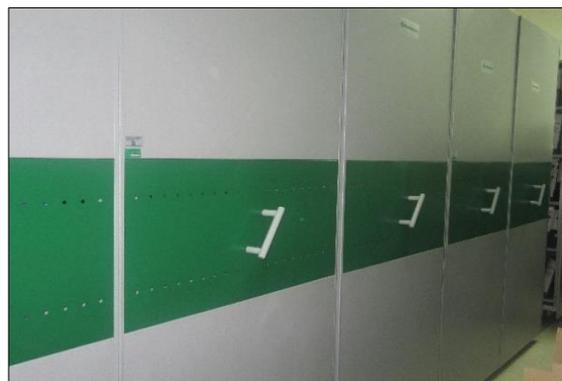
Archivo de Gestión CACOM-2

En la Unidad CACOM-2 se encontró que algunos de los archivos de gestión se encuentran en óptimas condiciones para conservar la documentación producida o conservada por las dependencias, la estantería sea fija o rodante permite que las unidades de almacenamiento perduren en buenas condiciones, las edificaciones en su mayoría se encuentran en óptimas condiciones estructurales, aunque se identifica que por la zona geográfica se encuentran en riesgo de humedad.

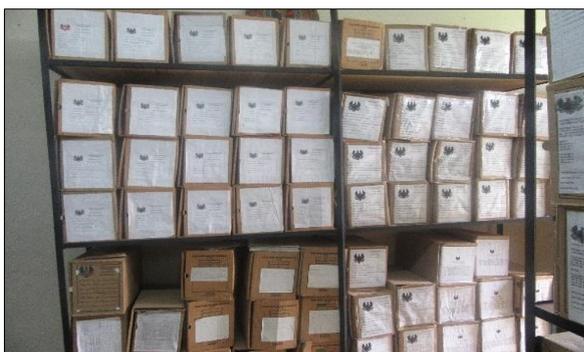
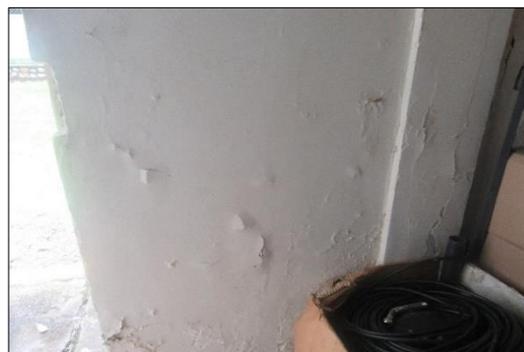
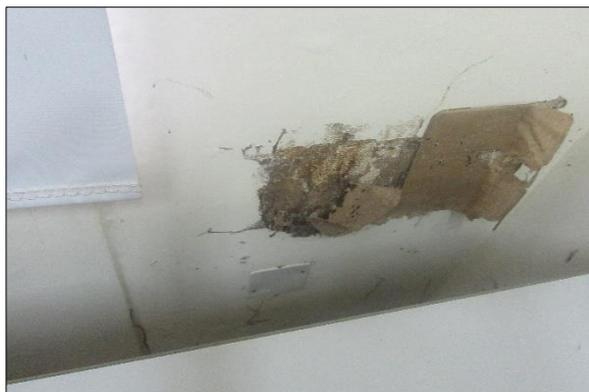
Archivo Central CACOM-2

En esta misma unidad se halló que el archivo central no cumple con las condiciones de infraestructura, se encuentra en riesgo de humedad, lo cual se evidencia en las condiciones de las paredes, techos y algunas unidades de almacenamiento y documentos ya afectados; además el mobiliario destinado cuenta con bases o entrepaños en madera y con un espacio inadecuado que permite el apilamiento y por ende los daños a la estructura de las unidades de almacenamiento.

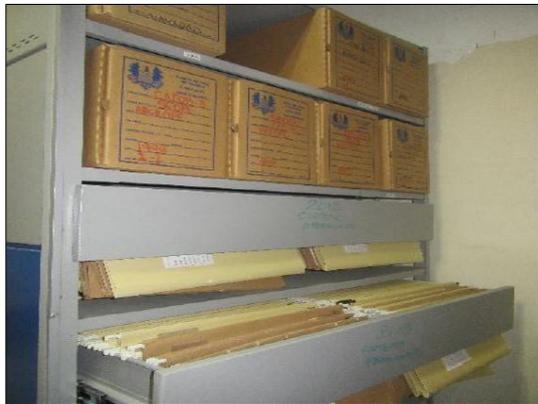
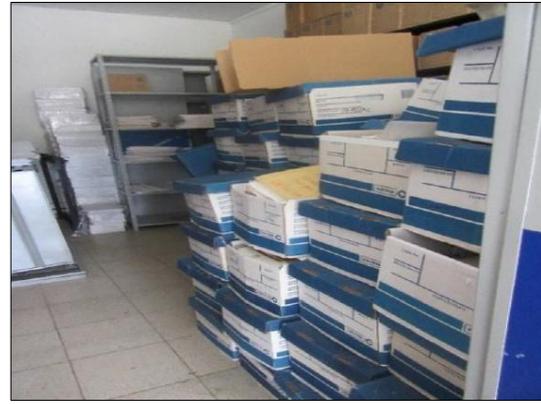
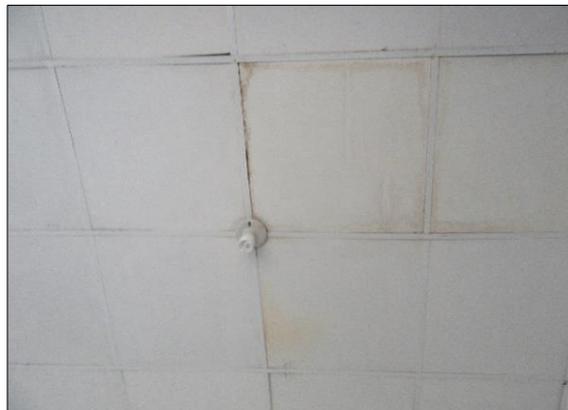
Archivo Central CACOM-3

En cuanto al archivo central que es el encargado de recibir las transferencias de la mayoría de dependencias, está ubicado en un espacio que no tiene condiciones en cuanto a su infraestructura, tiene averías y espacios (huecos) por los cuales se facilita el ingreso de animales, plagas y agua, lo cual ha causado un notorio deterioro a la documentación y al mobiliario destinado a este espacio.

Se recomienda a la Unidad CACOM-3, revisar las adecuaciones locativas puesto que por las condiciones climáticas es fácil el ingreso de plagas y por ende el deterioro causado por los desechos de estas; además se debe evaluar las condiciones de algunos depósitos utilizados para el almacenamiento de archivo y el mobiliario destinado para la conservación que no cumplen con las condiciones mínimas requeridas por el AGN.

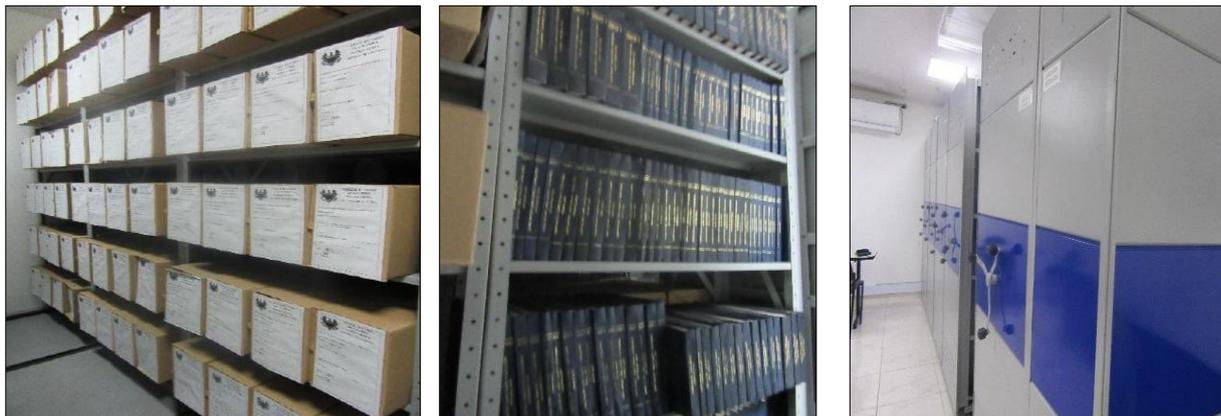
Archivo Central CACOM-4

En la unidad CACOM-4 no se evidenció fallas en cuanto a la infraestructura de las edificaciones destinadas al almacenamiento del acervo documental, al contrario, se identificó que cuentan con un buen mantenimiento de todas las áreas, se han encargado de adecuar con las mejores condiciones el archivo central y la mayoría de los mobiliarios corresponden a las dimensiones de las unidades de almacenamiento.

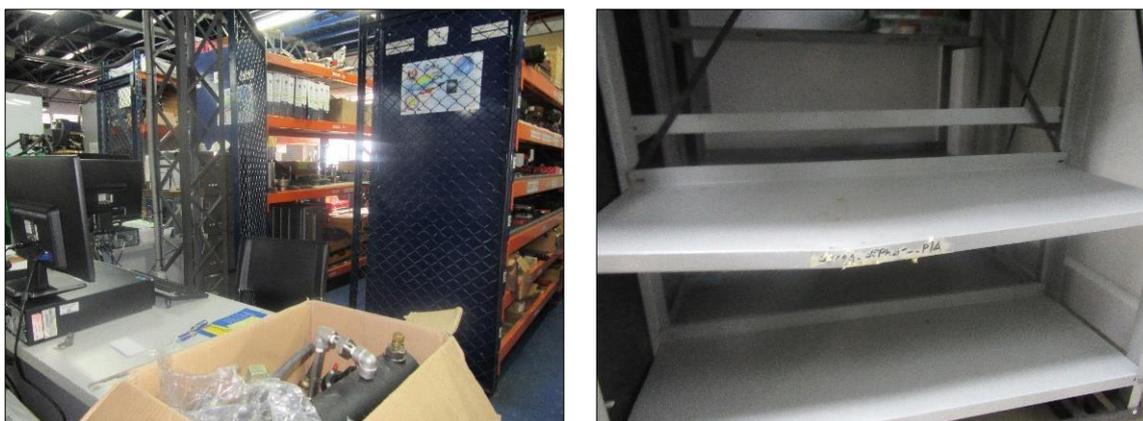
Archivo de Gestión CACOM-4

Algunas dependencias no tienen ningún espacio ni mueble adecuado para el almacenamiento de la documentación, lo cual obliga a los funcionarios a poner la documentación sobre los puestos de trabajo, debajo de los mismos o en áreas operativas que no cuentan con las condiciones establecidas por el Archivo General de la Nación.

En la unidad CACOM-4 se recomienda adecuar espacios como depósitos de archivo con todos los aspectos reglamentados por el AGN (Infraestructura y mobiliario), esto con el fin de garantizar la conservación y preservación de la documentación; en cuanto al mobiliario se recomienda realizar el mantenimiento preventivo y correctivo para evitar cualquier daño sobre las unidades de almacenamiento o accidente del personal.

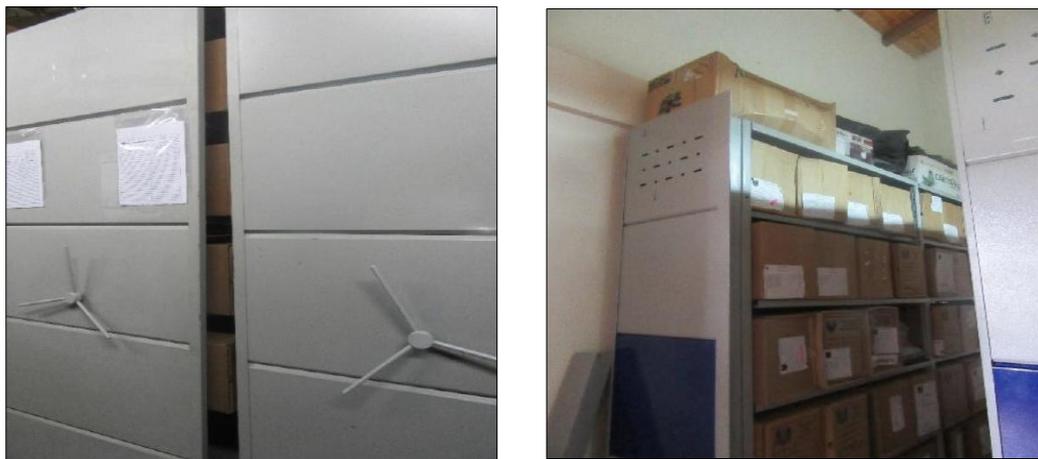
Archivo de Gestión CACOM-5

En la unidad CACOM-5 se identificó que la mayoría de las estructuras dedicadas para el almacenamiento se encuentran en condiciones óptimas y algunas cuentan con el mobiliario indicado por la normatividad para la custodia de la documentación.

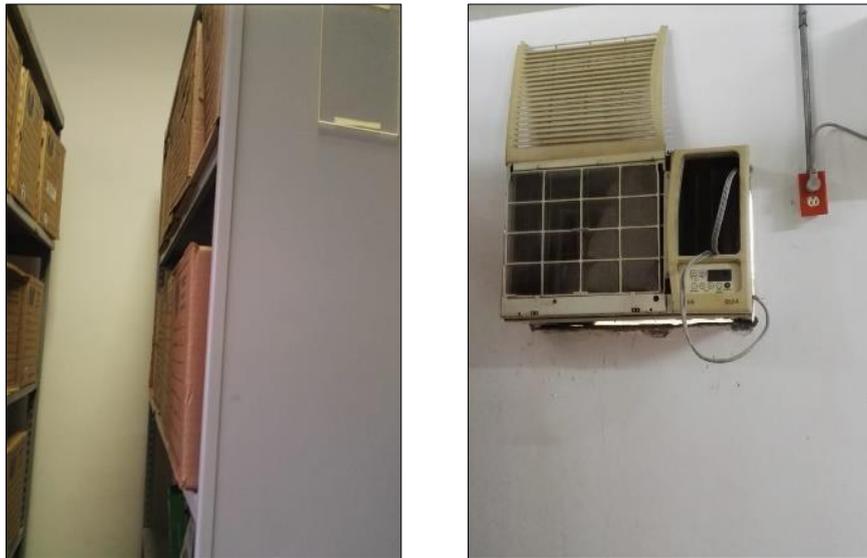
Archivo de Gestión CACOM-6

En cuanto a los archivos de gestión, algunas dependencias cuentan con el mobiliario y el espacio apropiado, pero otras por el volumen de la documentación que producen o reciben se han quedado sin espacio y por ende han tenido que recurrir a utilizar otros espacios o muebles que no cumplen con las disposiciones del Archivo General de la Nación.

Se recomienda la ampliación de los depósitos de archivo por su alto volumen de producción, de acuerdo a la normatividad dada por el Archivo General de la Nación; en cuanto a los archivos ya establecidos es pertinente revisar la infraestructura y cerrar cualquier rotura que presente, para minimizar el riesgo de ingreso de plagas y material contaminante. También se recuerda a la unidad que debe realizar los mantenimientos preventivos y correctivos del mobiliario.

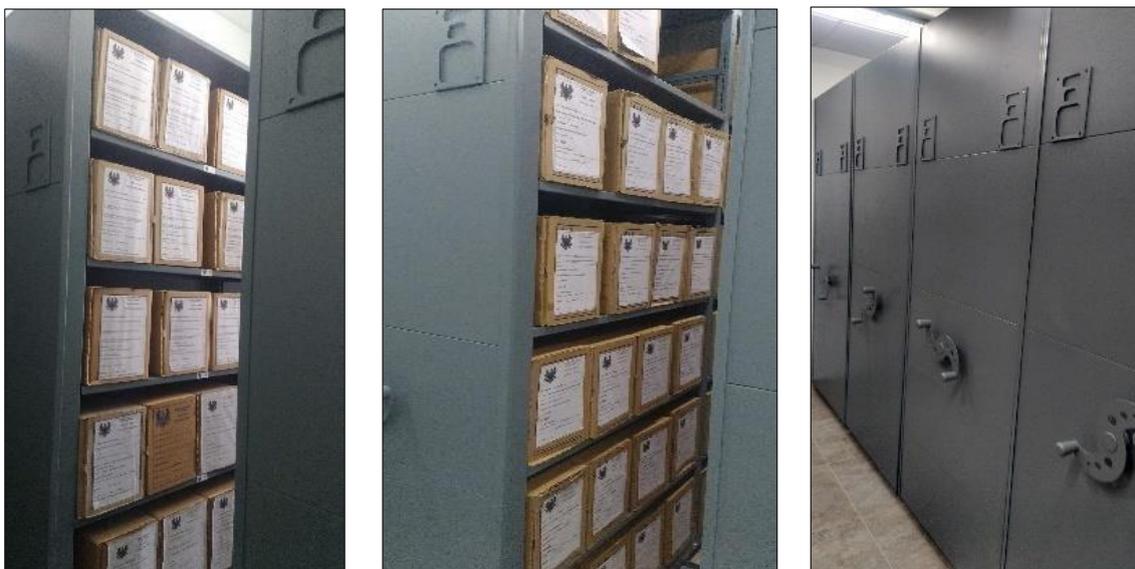
Archivo Central CACOM-7

En la unidad CACOM-7 se encontró que todos los archivos de gestión y el archivo central se encuentran situados en terrenos adecuados, que soportan el peso y con edificaciones que no presentan deterioro por condiciones ambientales, así mismo, el mobiliario destinado para ubicar las unidades de almacenamiento cuenta con las dimensiones y los materiales especificados por la norma.

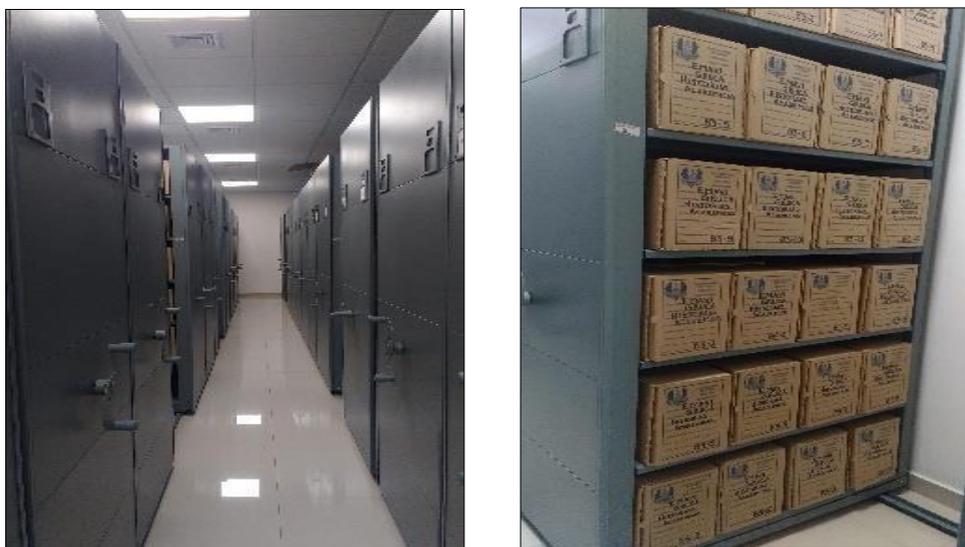
Archivo Central EMAVI

En el archivo central de la unidad EMAVI se evidencio que el espacio destinado para la conservación es adecuado y permite que la documentación se conserve en buenas condiciones, el mobiliario cumple con la normatividad del Archivo General de la Nación por lo cual permite que se conserve la estructura de las unidades de almacenamiento.

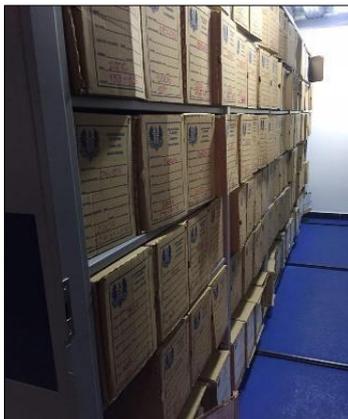
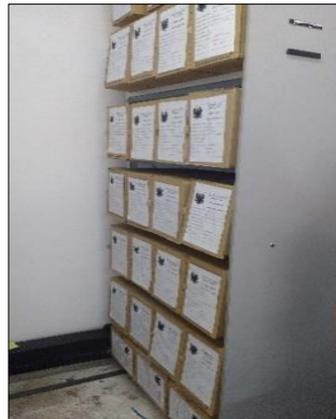
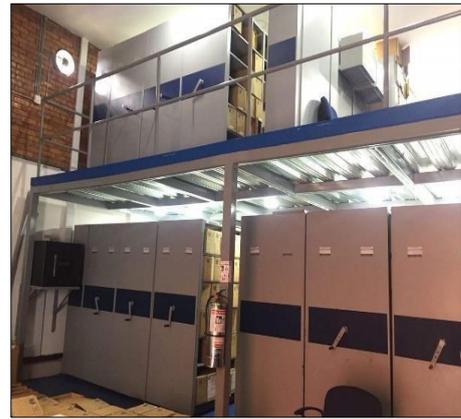
Archivo Central CATAM

En CATAM se encontró que el archivo central y algunos archivos de gestión cuentan con las condiciones de infraestructura, se encuentran en un terreno estable y alejado de humedad, en una zona dentro de la unidad que permite tener la documentación segura y en cuanto al mobiliario se ajusta a la normatividad del AGN en cuanto a sus dimensiones como a sus materiales de elaboración.

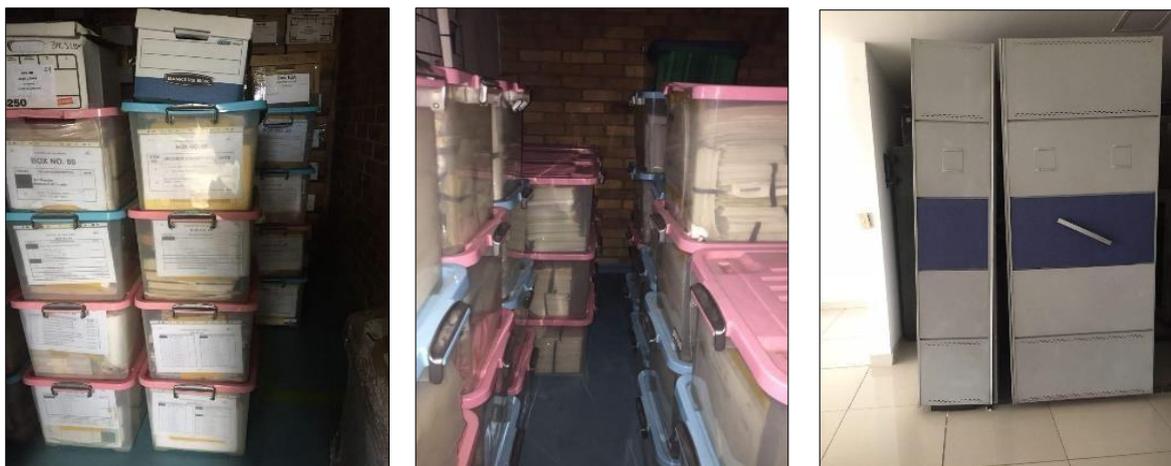
Archivo de Gestión CATAM

Por otra parte, se identificó que uno de los archivos se encuentra situado en una bodega cerca de la zona de los hangares, dicho espacio se encuentra asediado por la humedad, sus paredes, techos y pisos no están construidos con materiales ignífugos y no tiene ningún tipo de mueble que permita el almacenamiento de las unidades, razón por la cual los funcionarios han ubicado otro tipo de unidades que permitan su almacenamiento y posible conservación. Otras dependencias cuentan con la estantería dentro de lo permitido, pero se encuentran en malas condiciones por su deterioro.

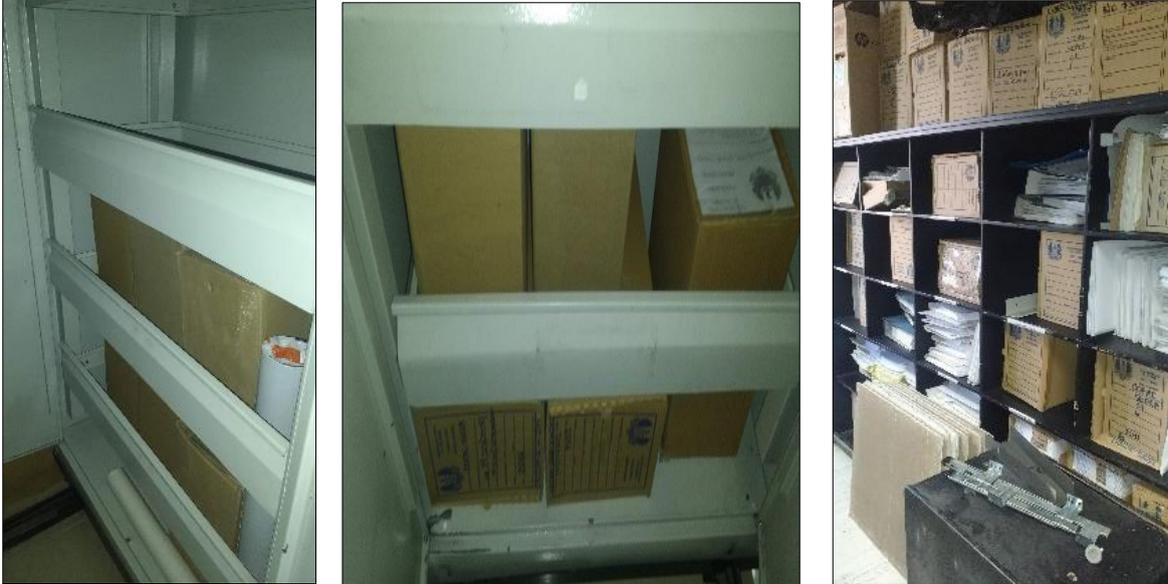
Archivo de Gestión COFAC

En otras dependencias tras las actualizaciones que ha presentado el AGN en cuanto a la normatividad y a las unidades de almacenamiento del acervo documental de las entidades públicas y privadas, no se ha realizado el cambio del mobiliario, razón por la cual la estantería con la que cuentan es para la conservación de carpetas y no de cajas X-200.

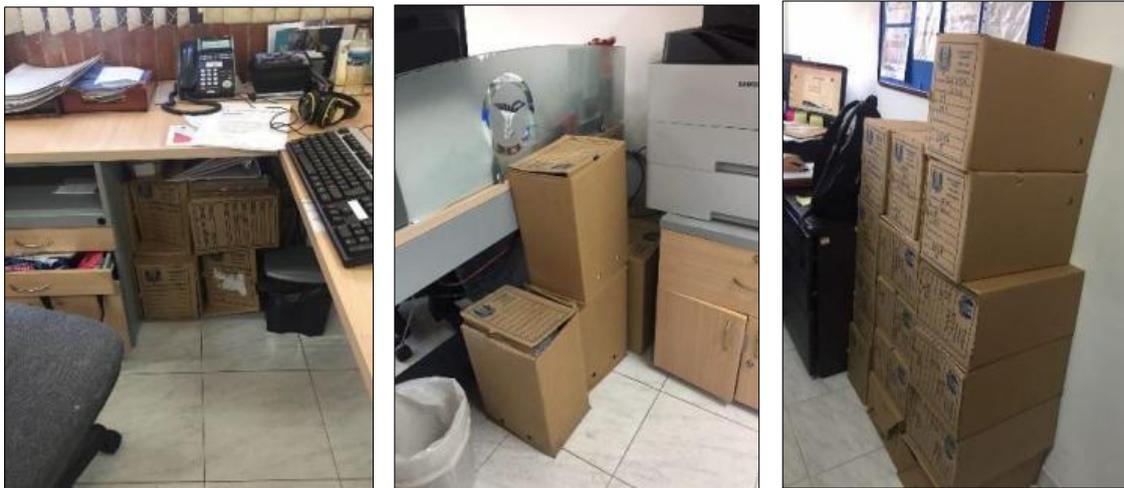
Archivo de Gestión EPFAC

En EPFAC se evidencio que solo se encuentran archivos de gestión con bajo volumen de producción, dichos archivos en su mayoría no cuentan con un mobiliario adecuado para la conservación de las unidades de almacenamiento (cajas x-200), razón por la cual es común ver el acervo documental ubicado en las áreas de trabajo y sin seguridad o en otros casos se ha utilizado estantería inadecuada para la conservación.

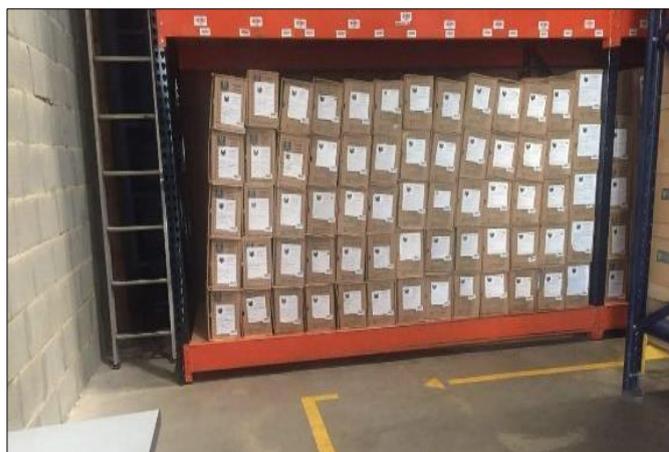
Archivo Central EPFAC

Aunque no cuentan con espacios designados para la custodia o almacenamiento de la documentación, tienen contratado el servicio de custodia con una bodega, la cual cumple con los parámetros de temperatura, humedad relativa y protocolos de limpieza, desinfección, desinsectación y desratización; en la visita realizada se observó que las baldas o bases de la estantería están elaboradas en madera, lo cual presenta un riesgo inminente para la conservación y preservación de la documentación.

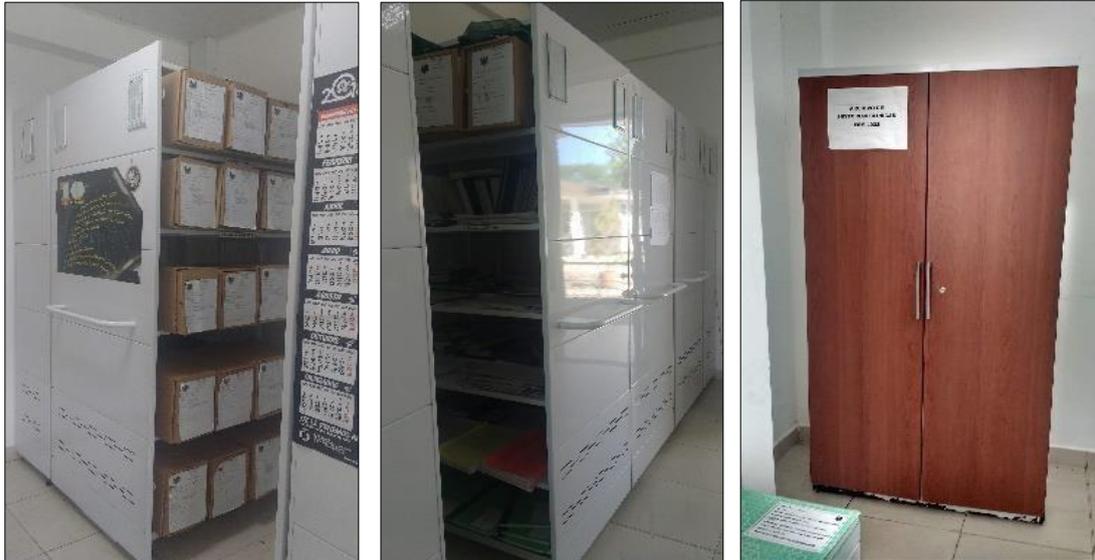
Archivo de Gestión GAAMA

En la Unidad GAAMA se observó que la mayoría de los archivos contaban con el mobiliario indicado para la conservación y preservación de la documentación producida, a excepción del archivo de Historias clínicas que está ubicado en un mueble de madera, lo cual es un riesgo inminente por las condiciones ambientales y climáticas donde se encuentra ubicada la Unidad.

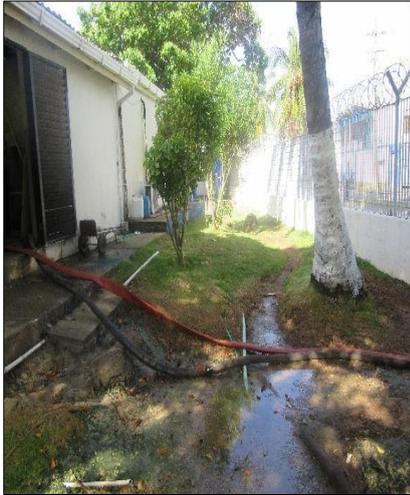
En la unidad GACAR se observó que tienen problemas de infraestructura a consecuencia de las condiciones climáticas y ambientales, el archivo central se encuentra ubicado junto a una planta de tratamiento de agua, razón por la cual presenta mucha humedad tanto en las paredes como en el mobiliario, el aire acondicionado se encuentra averiado y permite el ingreso de grandes cantidades de agua a las instalaciones. El mobiliario destinado por la unidad para el almacenamiento de la documentación no da abasto con la producción y ya se encuentra en malas condiciones, por esto el personal ha tenido que destinar otros espacios o muebles que no cumplen con las condiciones.

Parte Contigua del Archivo Central

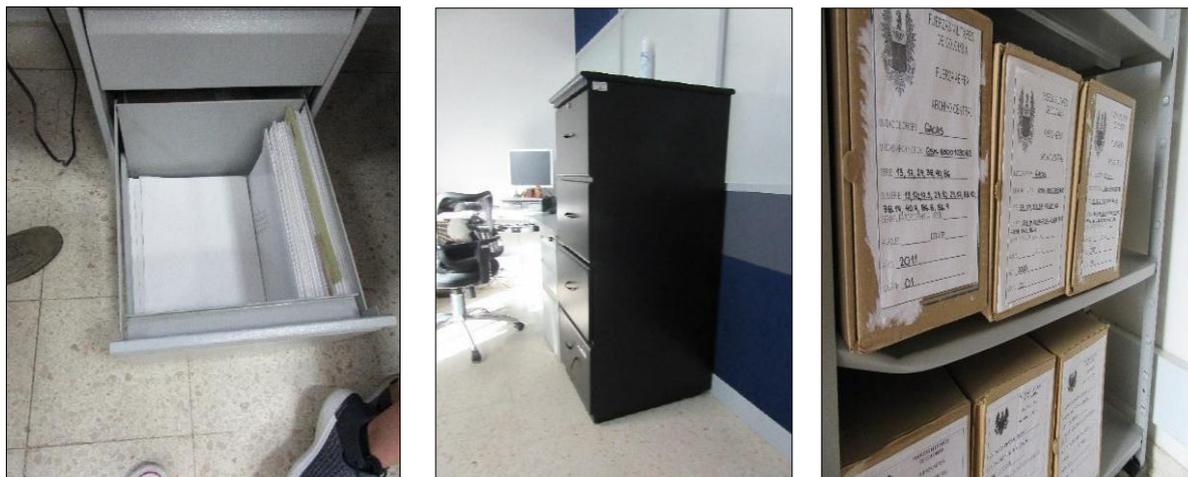
Archivo de Gestión GACAS

En la unidad GACAS, se evidenció que algunos de los archivos de gestión no cuentan con un área para el almacenamiento de la documentación producida, razón por la cual el personal utiliza espacios inadecuados para este fin, además algunas baldas de la estantería se encuentran averiadas y esto causa daños en la estructura de las unidades de almacenamiento.

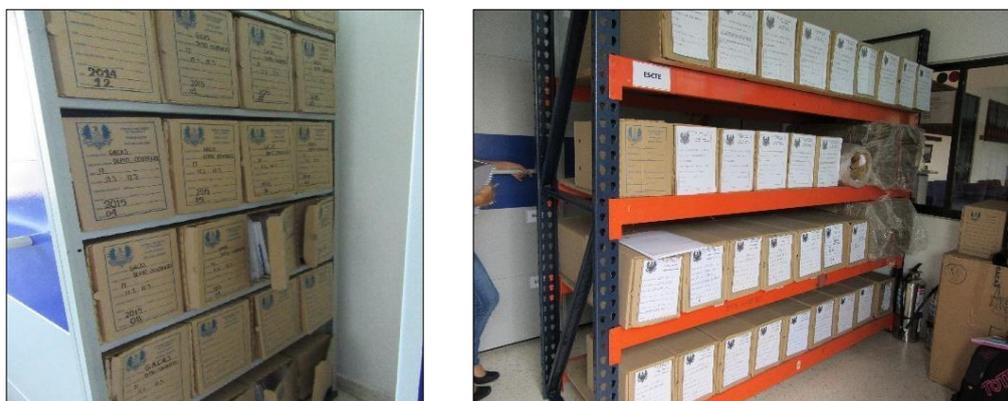
Archivo Central GACAS

Algunos archivos de gestión cumplen con las condiciones de infraestructura y mobiliario indicadas por el AGN, cabe resaltar que esto permite una mejor conservación y preservación de la documentación, el archivo central tiene la estantería adecuada, pero las balda están fabricadas en madera lo cual genera un riesgo teniendo en cuenta las condiciones ambientales y climáticas de la región.

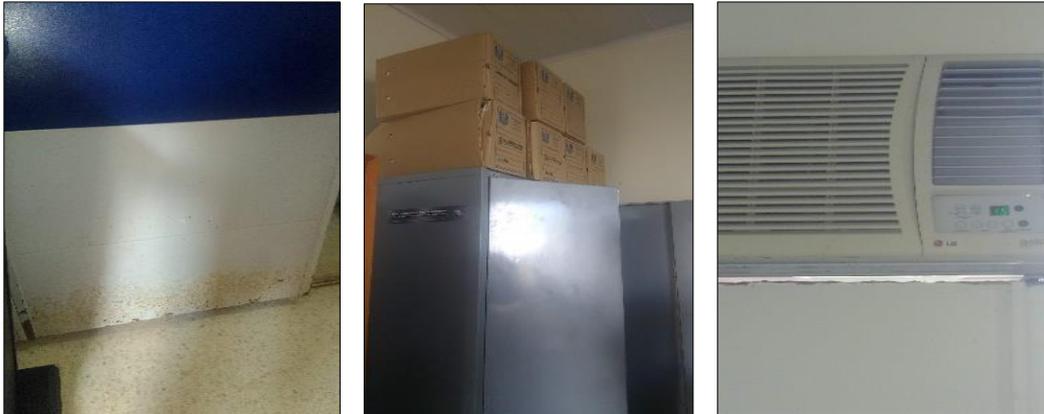
Archivo de Gestión GAORI

En la unidad GAORI, se observó que el mobiliario no es el adecuado en algunos archivos de gestión para el almacenamiento de las cajas, además algunos muebles o estantes se encuentran deteriorados por las condiciones climáticas y el tiempo que llevan en uso.

El aire acondicionado instalado no está ajustado y esto deja un espacio o rotura que permite el ingreso de plagas y pueden generar un riesgo por la contaminación que causan.

En GAORI, se recomienda realizar la revisión de la infraestructura de las edificaciones destinadas para el depósito de archivo, de esta forma se debe buscar corregir cualquier rotura o avería que tenga el edificio para evitar tanto filtraciones de humedad como el ingreso de plagas, además se recomienda la realización del mantenimiento preventivo en los tiempos establecidos y del mantenimiento correctivo en el momento que sea requerido.

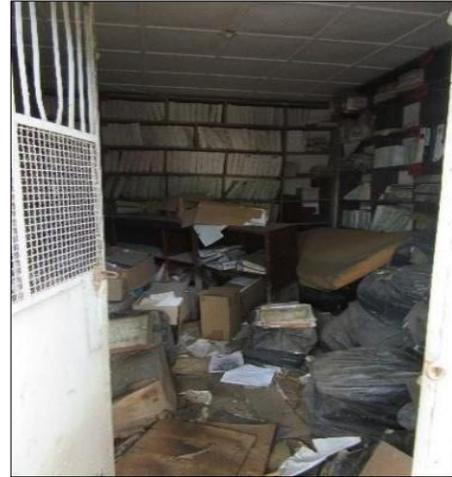
Documentación contaminada CACOM-1

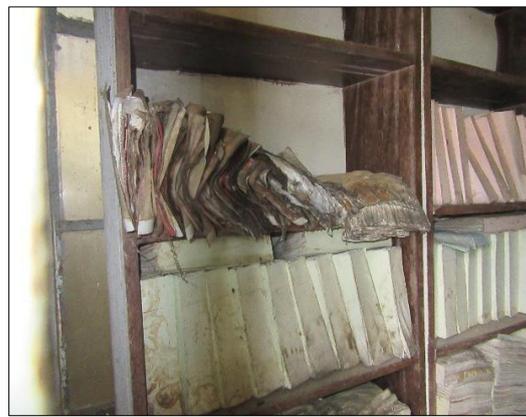
Documentación contaminada CACOM 1

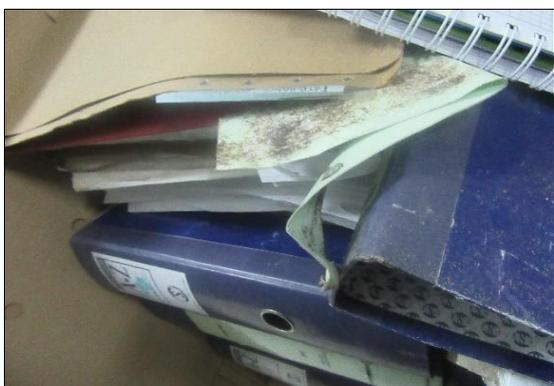
En la unidad CACOM-2, se observó documentación biodeteriorada a causa de la aparición y desechos de plagas e insectos, por esta razón se recomienda ejecutar los procedimientos de limpieza y desinfección, seguidos de los procesos de saneamiento ambiental, con el fin de poder acceder a la información y determinar qué información debe ser transferida a cada archivo o entrar a proceso de eliminación de acuerdo a lo establecido en las TRD.

Documentación contaminada CACOM-2

Además, se recomienda la adquisición de los dispositivos que permitan la medición de las condiciones ambientales y el uso constante de los mecanismos de ventilación como lo son los aires acondicionados (a fin de evitar los picos en las temperaturas).

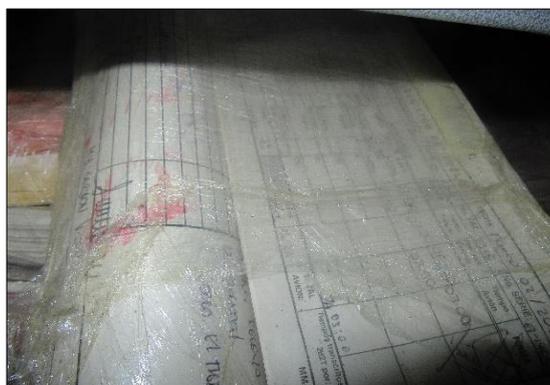
Documentación contaminada CACOM-2

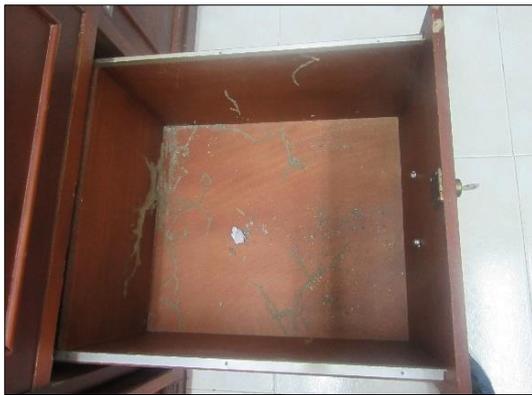
Mueble con deterioro por Gorgojo CACOM-2

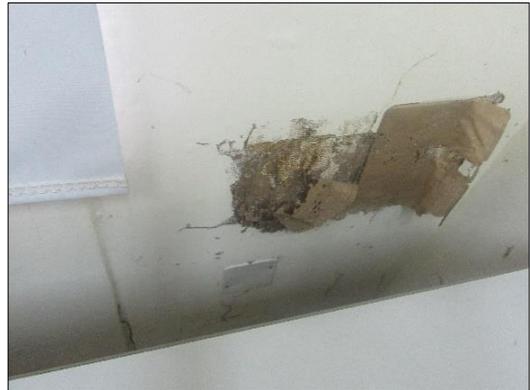
Muestra de pared con Gorgojo CACOM-2

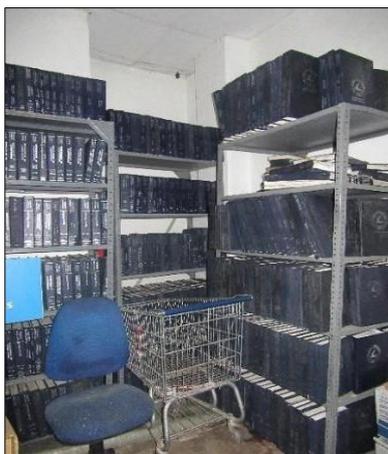
Por las condiciones climáticas se encontró en la unidad CACOM-3 un alto grado de contaminación en parte del archivo central, cabe resaltar que dicho archivo no cuenta con un instrumento de medición o control de temperatura y tiene algunas averías en su infraestructura lo cual facilita el ingreso de plagas y la presencia de biodeterioro en la documentación por los excrementos. Además, se evidencio que por el alto volumen de producción documental las dependencias han tenido que utilizar espacios inadecuados para el depósito del archivo sin tener en cuenta los riesgos que puede tener, se encontró que utilizaron espacios destinados para el depósito de desechos o junto a estos.

Documentación contaminada CACOM-3

mobiliario adecuado para evitar el apilamiento de cajas y el daño en la estructura de las mismas. En cuanto a la documentación que ya se encuentra con muestras de biodeterioro se recomienda mantener la zona en cuarentena y poner bajo la supervisión de un profesional Restaurador de bienes inmuebles, que será el encargado de establecer los procedimientos a ejecutar y los componentes a disponer para poder eliminar y/o minimizar los riesgos que cualquier tipo de hongo o acaro puede causar sobre la salud.

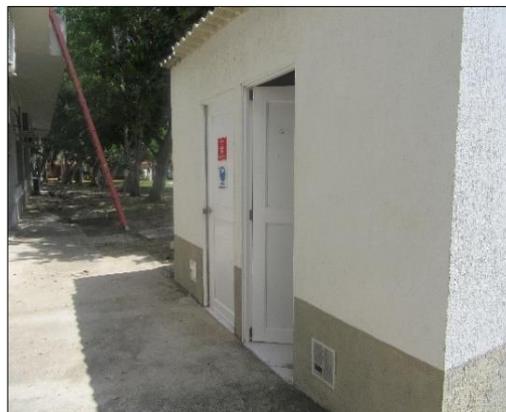
Deposito inadecuado CACOM-3

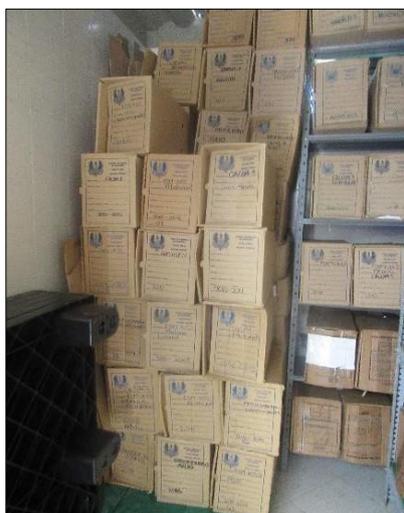
Deposito inadecuado CACOM-3

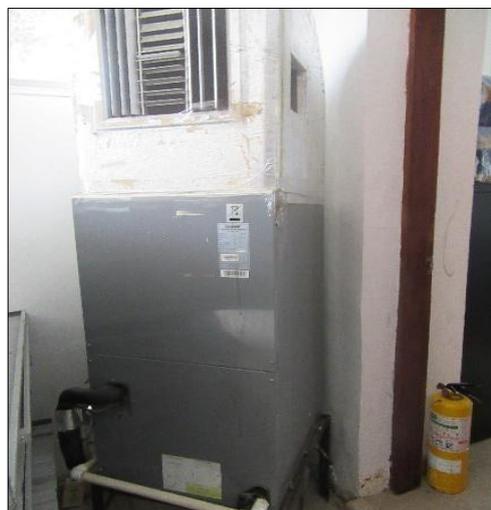
Dispositivo inadecuado para circulación de aire CACOM 3

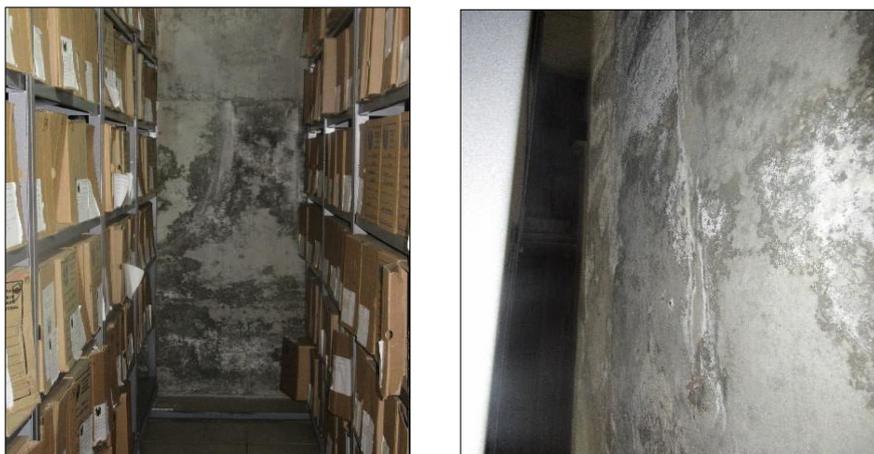
En la unidad CACOM 5 se encontró que en el archivo central habían muestras de deterioro ambiental en las paredes por falta de pintura ignífuga, aunque no se identificó biodeterioro en la documentación es un aspecto que puede facilitar la propagación.

Muestra pared con Humedad CACOM 5

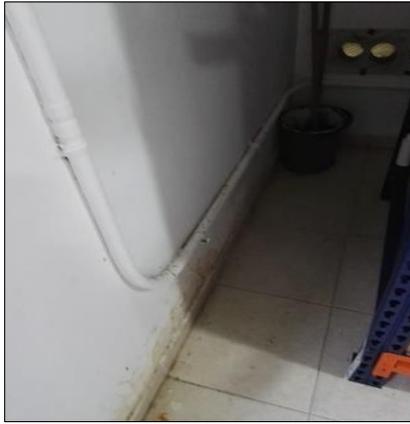
En la unidad CACOM-6 no se evidencio muestras de biodeterioro en la documentación, si se encontró que los depósitos de archivo presentan alteraciones en su infraestructura como consecuencia de las condiciones ambientales y climáticas, lo cual puede ser un foco de contaminación y propagación para la documentación.

Muestra de humedad pared CACOM-6

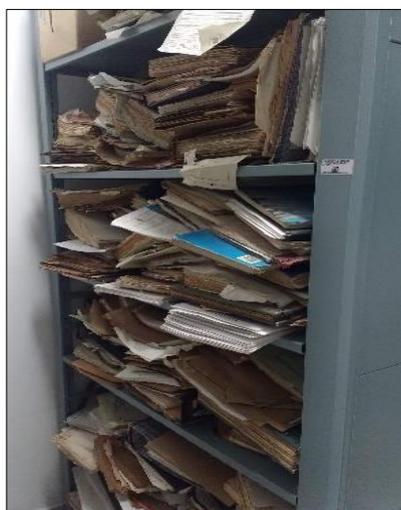
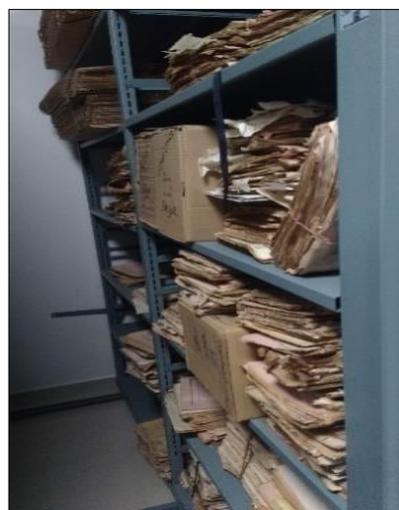
Documentación con biodeterioro EMAVI

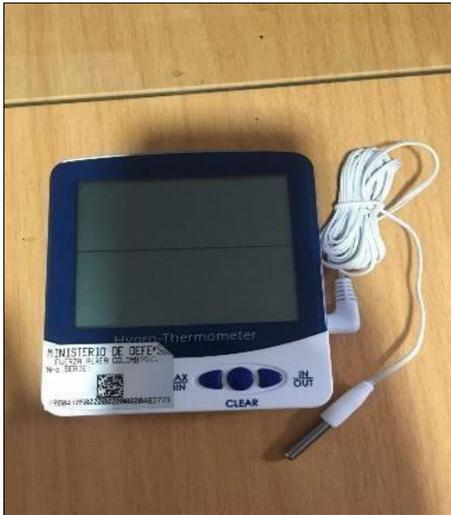
En CATAM se encontró que el archivo central cuenta con el dispositivo para realizar la medición de las condiciones climáticas y ambientales, pero que este no se encuentra en funcionamiento; además se encontró cerca a los hangares un deposito que al no cumplir con las condiciones ha generado un foco de propagación de biodeterioro en la documentación que allí se guarda y que es de carácter importante para la institución.

Instrumento de medición de Temperatura y Humedad

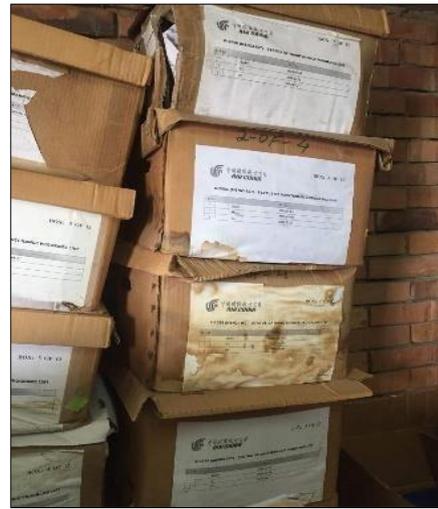
Documentación con biodeterioro CATAM

También se aconseja realizar todos los procedimientos de limpieza y desinfección y de saneamiento ambiental con el fin de disminuir el riesgo de aparición de contaminación y la propagación sobre la documentación. En cuanto a la documentación que ya se encuentra con muestras de biodeterioro se recomienda mantener la zona en cuarentena y poner bajo la supervisión de un profesional Restaurador de bienes inmuebles, que será el encargado de establecer los procedimientos a ejecutar y los componentes a disponer para poder eliminar y/o minimizar los riesgos que cualquier tipo de hongo o acaro puede causar sobre la salud. Cabe resaltar que todos los procedimientos a ejecutar deben ser realizados por bajo la supervisión del profesional y la operación de personal capacitado.

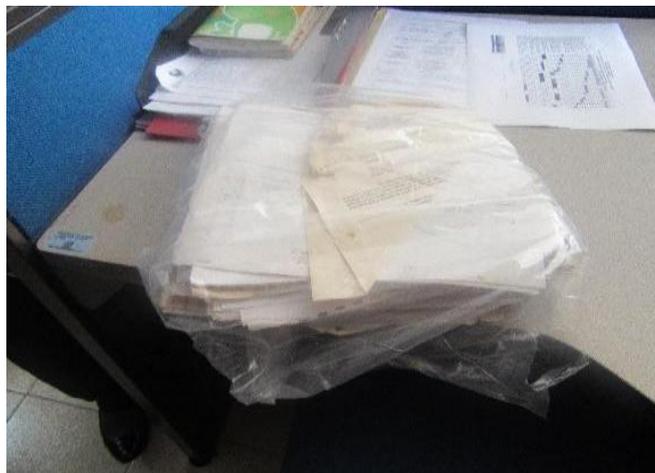
En la unidad GACAR, se evidencio que las condiciones climáticas y los picos generados por los cambios climáticos dentro de los depósitos alteran la composición del papel y producen con facilidad la aparición de muestras de biodeterioro.

Documentación contaminada GACAR

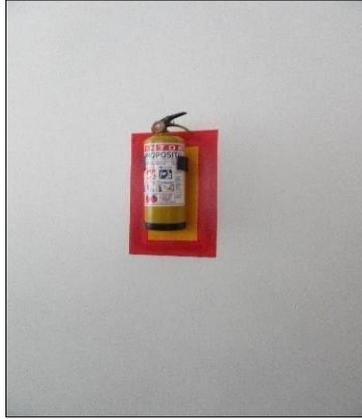
En la unidad CACOM-6, se identificaron en sitios visibles los extintores, pero no se recibió información con respecto a la implementación de algún sistema de alarma o dispositivos de detección de humo.

Extintor CACOM-6
