<b>FUERZA AÉREA COLOMBIANA</b>	<b>Código</b>	<b>DE-AYUGE-PG-002</b>
	<b>SISTEMA INTEGRADO DE CONSERVACIÓN (SIC)</b>	<b>Versión N°</b>	<b>01</b>
		<b>Vigencia</b>	<b>30-05-2019</b>

**SECCIÓN ESTRATÉGICA GESTIÓN DOCUMENTAL**

**SISTEMA INTEGRADO DE CONSERVACIÓN (SIC)  
Programa de Gestión Documental FAC**

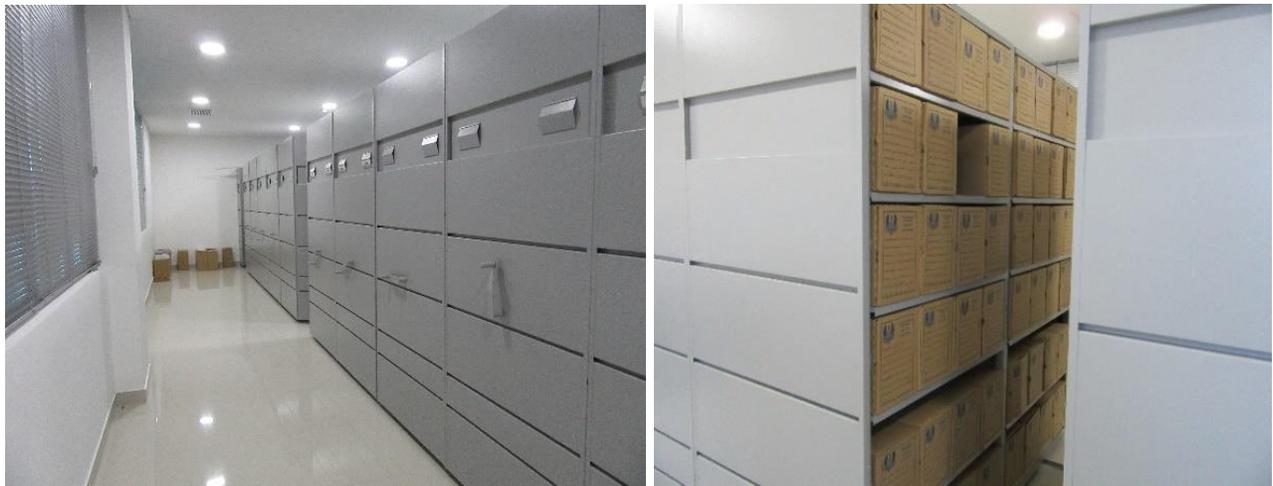
instrumentos para medir las condiciones ambientales cuenta con un aire acondicionado que ayuda a mantener la temperatura en el ambiente, la edificación se encuentra en buenas condiciones estructurales, no se identifica focos de humedad o de fallas eléctricas o en los sistemas de abastecimiento de agua y desagüe de residuos, además el mobiliario es el adecuado para tener las unidades de almacenamiento, están contruidos en materiales ignífugos y cuenta con las dimensiones requeridas por la normatividad del Archivo General de la Nación.

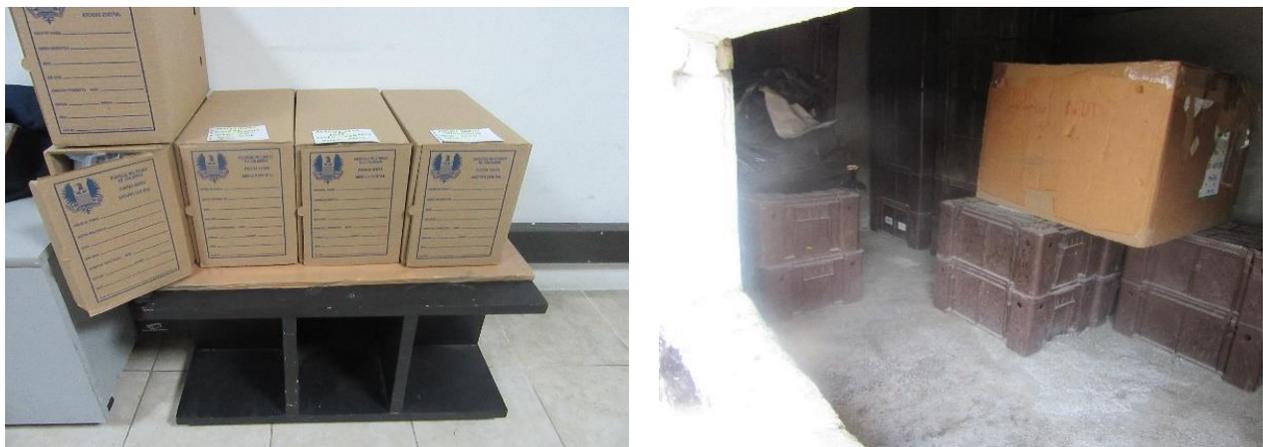
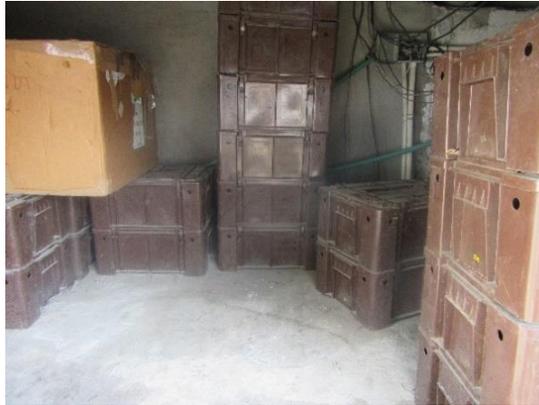
Archivo de gestión CACOM 1.

En la misma Unidad existen otras dependencias que no cuentan con el espacio ni el mobiliario adecuado para la conservación del acervo documental que producen o reciben, es importante resaltar que la documentación debe conservarse en un espacio libre de humedad y en el cual se eviten los cambios climáticos fuertes, a fin de que la documentación no corra riesgos de deterioro por carencia de condiciones en la infraestructura de los espacios de almacenamiento. Aunque las dependencias produzcan una cantidad mínima de documentación deben contar con un espacio que cumpla con las condiciones básicas de un almacenamiento.

Se recomienda realizar el diagnóstico de la documentación encontrada en las cajas plásticas, con el propósito de revisar y evaluar cualquier muestra de biodeterioro, la documentación que presente contaminación deberá pasar por un proceso establecido por un restaurador; para la documentación que se encuentre en buenas condiciones físicas y químicas debe implementarse las unidades de almacenamiento adecuadas (Cajas y carpetas).

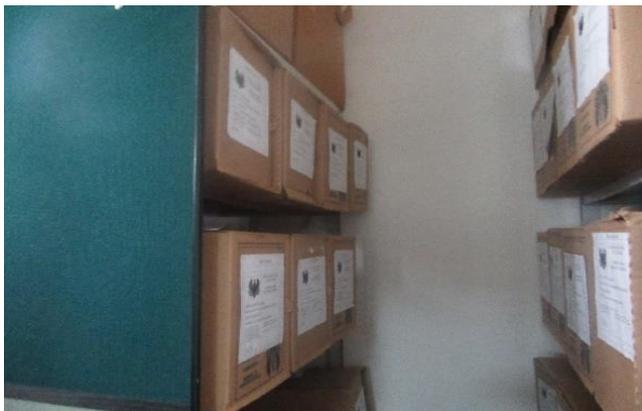
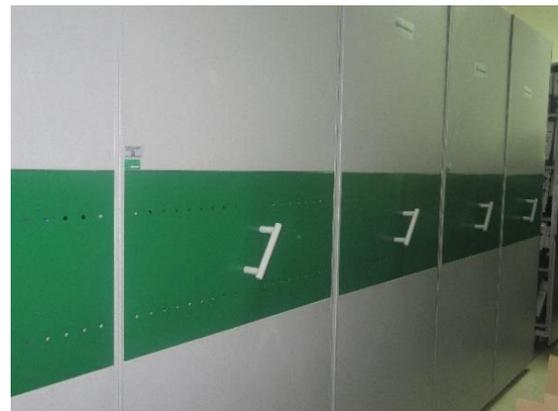
Archivo de Gestión CACOM 2.

En la Unidad CACOM 2 se encontró que algunos de los archivos de gestión se encuentran en óptimas condiciones para conservar la documentación producida o conservada por las dependencias, la estantería sea fija o rodante permite que las unidades de almacenamiento perduren en buenas condiciones, las edificaciones en su mayoría se encuentran en óptimas condiciones estructurales, aunque se identifica que por la zona geográfica se encuentran en riesgo de humedad.

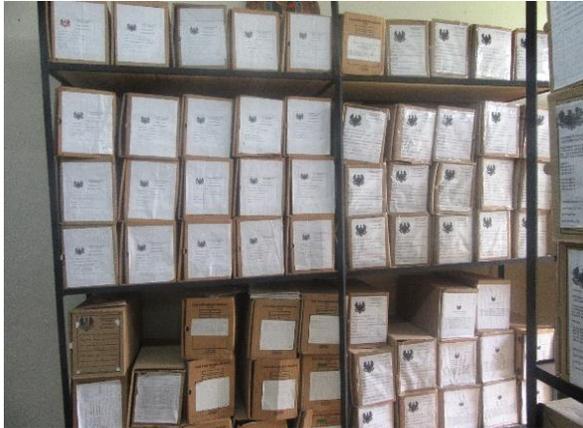
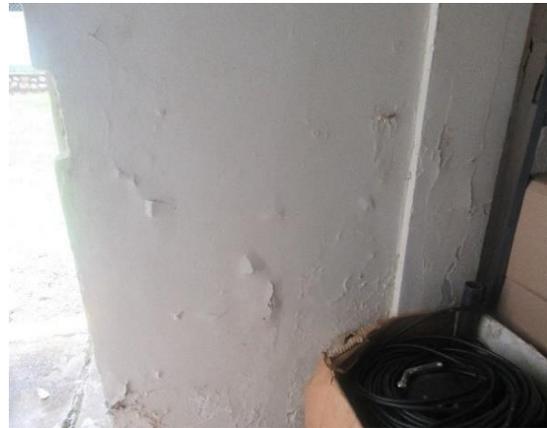
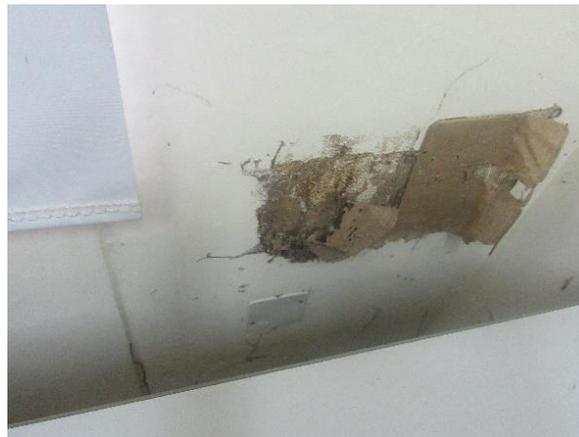
Archivo Central CACOM 2.

En esta misma unidad se halló que el archivo central no cumple con las condiciones de infraestructura, se encuentra en riesgo de humedad, lo cual se evidencia en las condiciones de las paredes, techos y algunas unidades de almacenamiento y documentos ya afectados; además el mobiliario destinado cuenta con bases o entrepaños en madera y con un espacio inadecuado que permite el apilamiento y por ende los daños a la estructura de las unidades de almacenamiento.

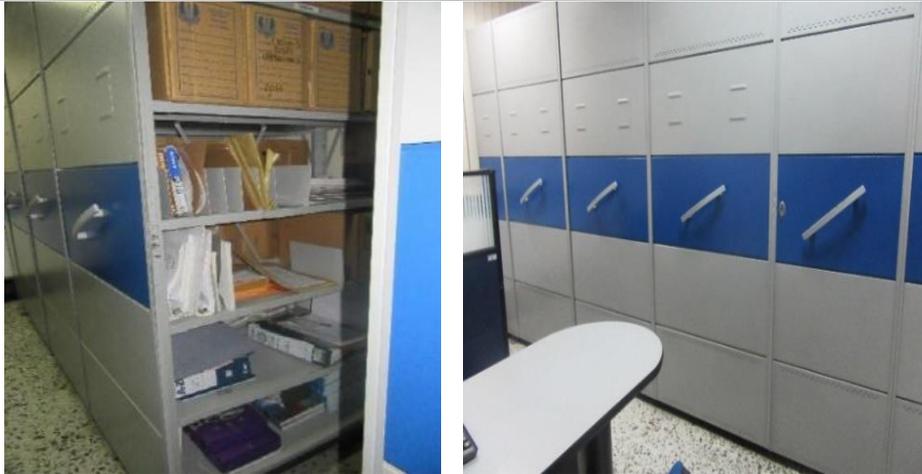
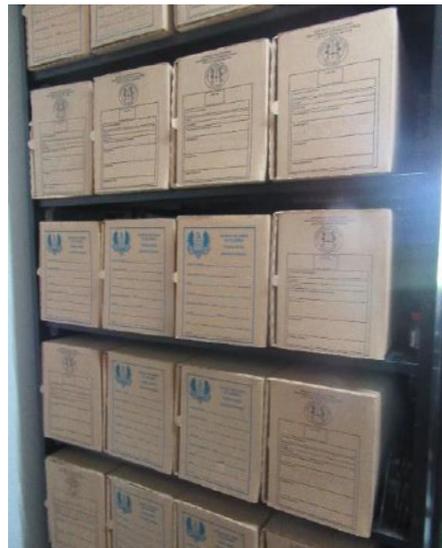
Archivo de Gestión CACOM 3.

Aunque la mayoría de los archivos de gestión cumplen con las condiciones de infraestructura y de mobiliarios para la disposición adecuada del material, se encontraron algunas dependencias que ya por el volumen de la documentación han tenido que adecuar otros espacios para su almacenamiento, los cuales se encuentran en sitios que presentan riesgo para la documentación por la facilidad del ingreso de agua en temporadas de lluvia, por sus conexiones eléctricas y entorno; en cuanto a la estantería en algunas dependencias se identificó que no son adecuadas para las cajas X-200 y que han tenido que ser utilizadas de todos modos .

En cuanto al archivo central que es el encargado de recibir las transferencias de la mayoría de dependencias, está ubicado en un espacio que no tiene condiciones en cuanto a su infraestructura, tiene averías y espacios (huecos) por los cuales se facilita el ingreso de animales, plagas y agua, lo cual ha causado un notorio deterioro a la documentación y al mobiliario destinado a este espacio.

Se recomienda a la Unidad CACOM 3, revisar las adecuaciones locativas puesto que por las condiciones climáticas es fácil el ingreso de plagas y por ende el deterioro causado por los desechos de estas; además se debe evaluar las condiciones de algunos depósitos utilizados para el almacenamiento de archivo y el mobiliario destinado para la conservación que no cumplen con las condiciones mínimas requeridas por el AGN.

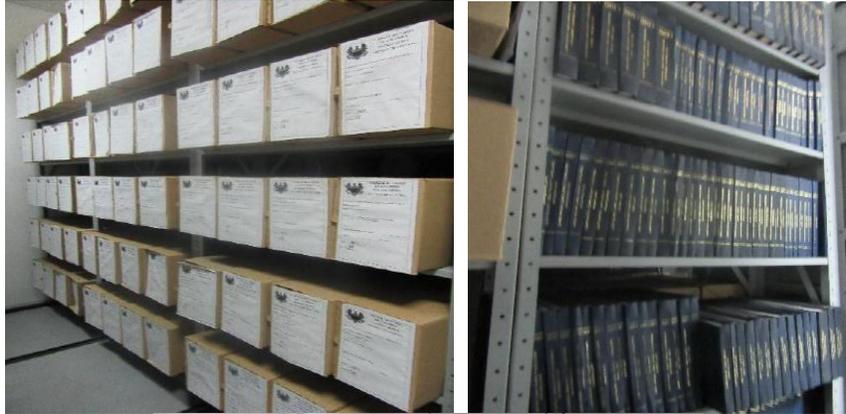
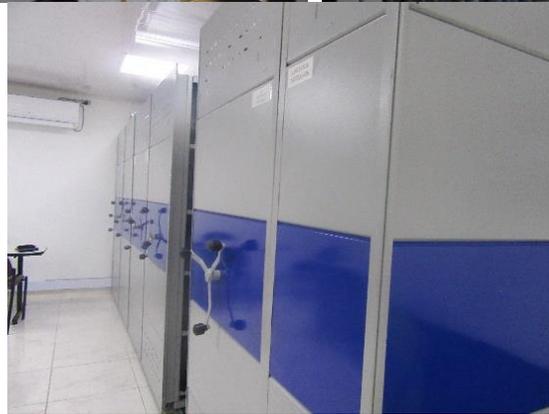
Archivo Central CACOM 4

En la unidad CACOM 4 no se evidencio fallas en cuanto a la infraestructura de las edificaciones destinadas al almacenamiento del acervo documental, al contrario, se identificó que cuentan con un buen mantenimiento de todas las áreas, se han encargado de adecuar con las mejores condiciones el archivo central y la mayoría de los mobiliarios corresponden a las dimensiones de las unidades de almacenamiento.

En la unidad CACOM 4 se recomienda adecuar espacios como depósitos de archivo con todos los aspectos reglamentados por el AGN (Infraestructura y mobiliario), esto con el fin de garantizar la conservación y preservación de la documentación; en cuanto al mobiliario se recomienda realizar el mantenimiento preventivo y correctivo para evitar cualquier daño sobre las unidades de almacenamiento o accidente del personal.

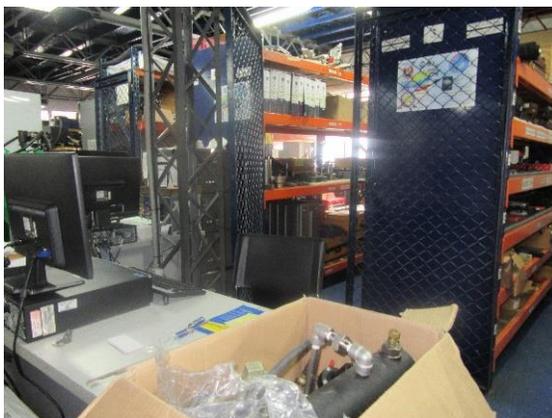
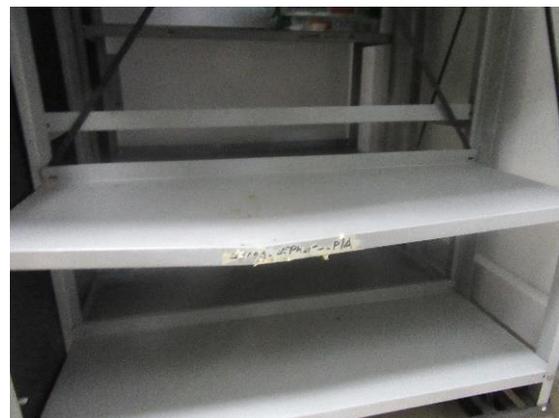
Archivo de Gestión CACOM 4

Algunas dependencias no tienen ningún espacio ni mueble adecuado para el almacenamiento de la documentación, lo cual obliga a los funcionarios a poner la documentación sobre los puestos de trabajo, debajo de los mismos o en áreas operativas que no cuentan con las condiciones establecidas por el Archivo General de la Nación.

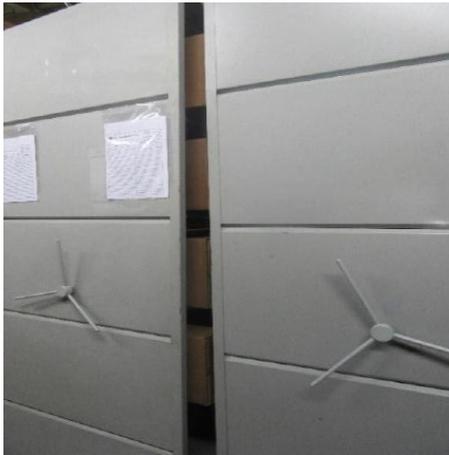
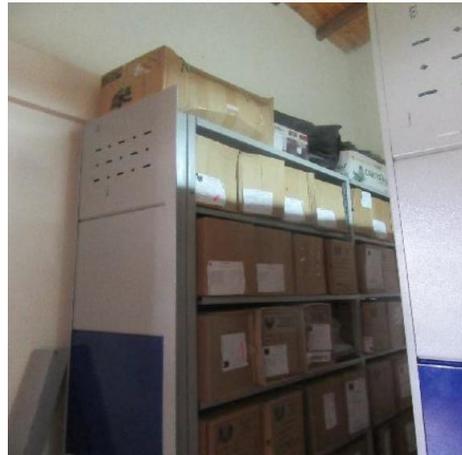
Archivo de Gestión CACOM 5

En la unidad CACOM 5 se identificó que la mayoría de las estructuras dedicadas para el almacenamiento se encuentran en condiciones óptimas y algunas cuentan con el mobiliario indicado por la normatividad para la custodia de la documentación.

En la Unidad CACOM 5 se evidencio que el archivo central se encuentra ubicado en una zona con alto riesgo para la conservación y preservación de la documentación, el espacio de almacenamiento no cumple con las condiciones de seguridad, puesto que se encuentra en la parte lateral de la entrada a la unidad, su estructura presenta humedad y el mobiliario utilizado muestra señales de deterioro notables.

En la unidad CACOM 5, se recomienda realizar todos los mantenimientos correctivos del archivo central, ya que este cuenta con problemas de humedad y es el encargado de conservar el mayor volumen de la documentación producida y gestionada por la institución, además es necesario establecer muebles de acuerdo a las unidades de conservación y con un mantenimiento preventivo y correctivo para minimizar el riesgo de deterioro.

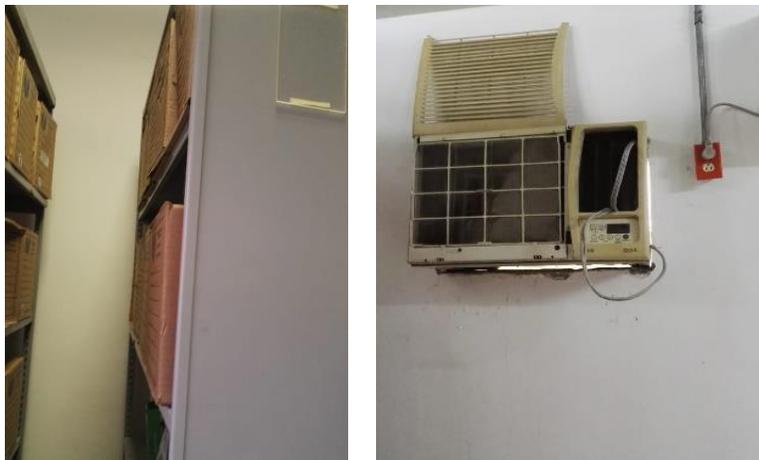
Archivo de Gestión CACOM 6

En cuanto a los archivos de gestión, algunas dependencias cuentan con el mobiliario y el espacio apropiado, pero otras por el volumen de la documentación que producen o reciben se han quedado sin espacio y por ende han tenido que recurrir a utilizar otros espacios o muebles que no cumplen con las disposiciones del Archivo General de la Nación.

Se recomienda la ampliación de los depósitos de archivo por su alto volumen de producción, de acuerdo a la normatividad dada por el Archivo General de la Nación; en cuanto a los archivos ya establecidos es pertinente revisar la infraestructura y cerrar cualquier rotura que presente, para minimizar el riesgo de ingreso de plagas y material contaminante. También se recuerda a la unidad que debe realizar los mantenimientos preventivos y correctivos del mobiliario.

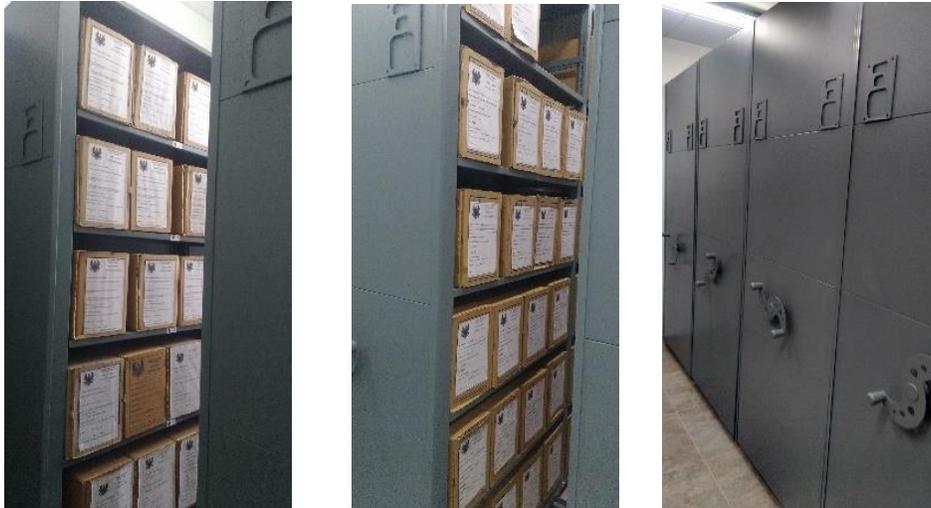
Archivo de Central CACOM 7

En la unidad CACOM 7 se encontró que todos los archivos de gestión y el archivo central se encuentran situados en terrenos adecuados, que soportan el peso y con edificaciones que no presentan deterioro por condiciones ambientales, así mismo, el mobiliario destinado para ubicar las unidades de almacenamiento cuenta con las dimensiones y los materiales especificados por la norma.

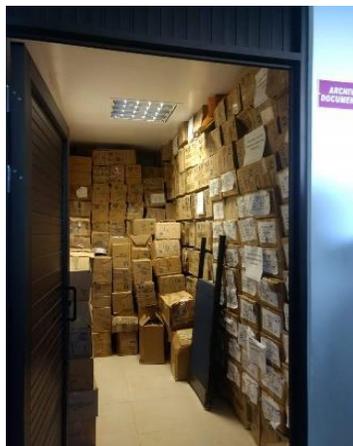
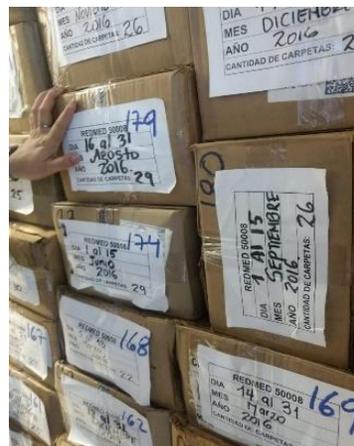
Archivo de Gestión EMAVI

En algunas dependencias se hayo que el espacio y mobiliario destinado para la custodia de la documentación ya no es suficiente, razón por la cual han tenido que ubicar otros espacios que no cumplen con las condiciones para tal fin y carecen del mobiliario, por lo cual las unidades de almacenamiento perderán la estructura.

En la Unidad EMAVI, se recomienda la adecuación de los depósitos de archivo, puesto que, por el alto volumen de producción y gestión documental, las dependencias se han visto en la necesidad de utilizar espacios inapropiados y sin estantería, en los cuales se apilan las cajas en cantidades que deterioran las unidades de almacenamiento y por ende la documentación.

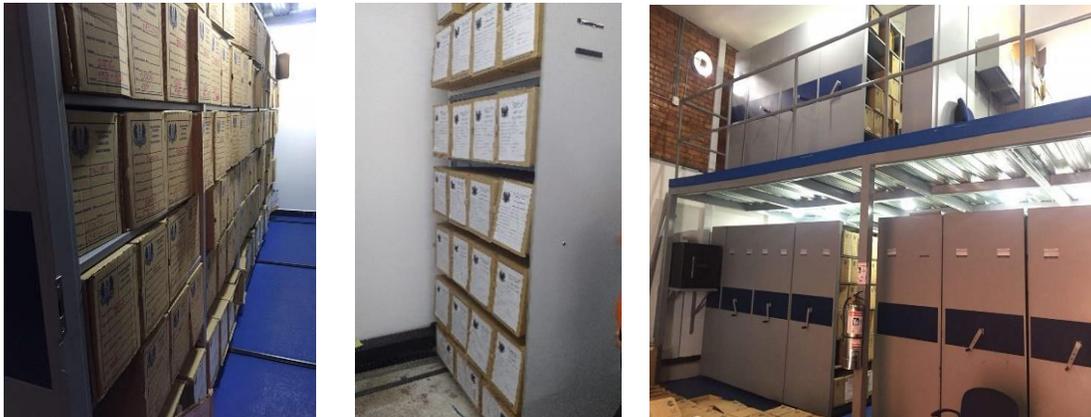
Archivo Central CATAM

En CATAM se encontró que el archivo central y algunos archivos de gestión cuentan con las condiciones de infraestructura, se encuentran en un terreno estable y alejado de humedad, en una zona dentro de la unidad que permite tener la documentación segura y en cuanto al mobiliario se ajusta a la normatividad del AGN en cuanto a sus dimensiones como a sus materiales de elaboración.

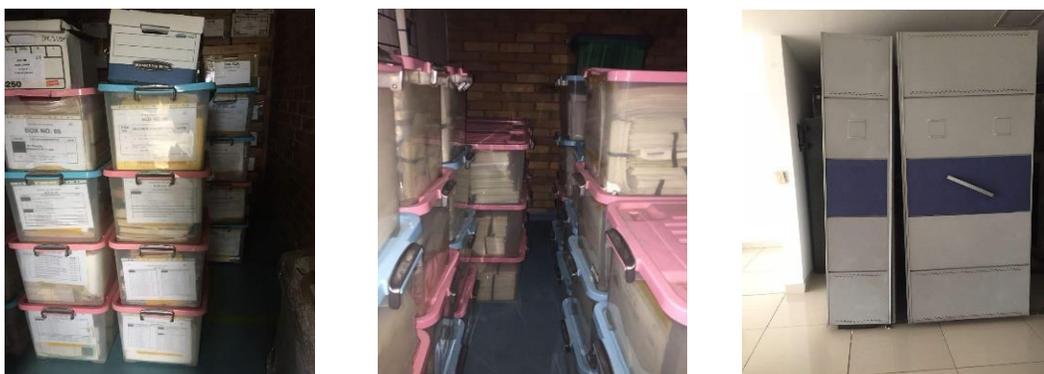
Archivo de Gestión CATAM

Por otra parte, se identificó que uno de los archivos se encuentra situado en una bodega cerca de la zona de los hangares, dicho espacio se encuentra asediado por la humedad, sus paredes, techos y pisos no están contruidos con materiales ignífugos y no tiene ningún tipo de mueble que permita el almacenamiento de las unidades, razón por la cual los funcionarios han ubicado otro tipo de unidades que permitan su almacenamiento y posible conservación. Otras dependencias cuentan con la estantería dentro de lo permitido, pero se encuentran en malas condiciones por su deterioro.

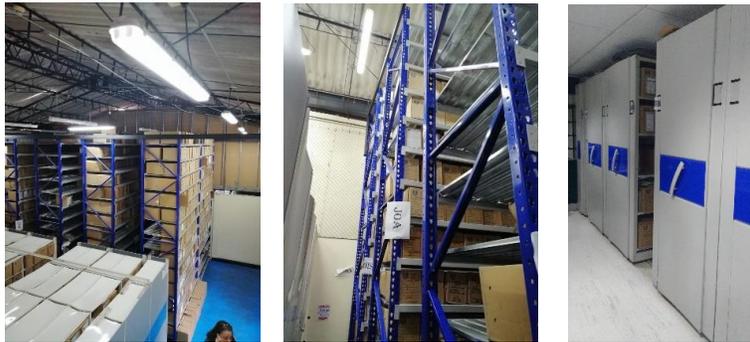
Archivo Central COFAC

En COFAC se evidencio que las instalaciones se encuentran ubicadas en un terreno estable, sin riesgo de humedad y el archivo central junto a algunos archivos de dependencias cuenta con el mobiliario adecuado para la conservación de las unidades de almacenamiento, cumplen con la normatividad y con los materiales establecidos por el Archivo General de la Nación, para la adecuada conservación y preservación de la documentación.

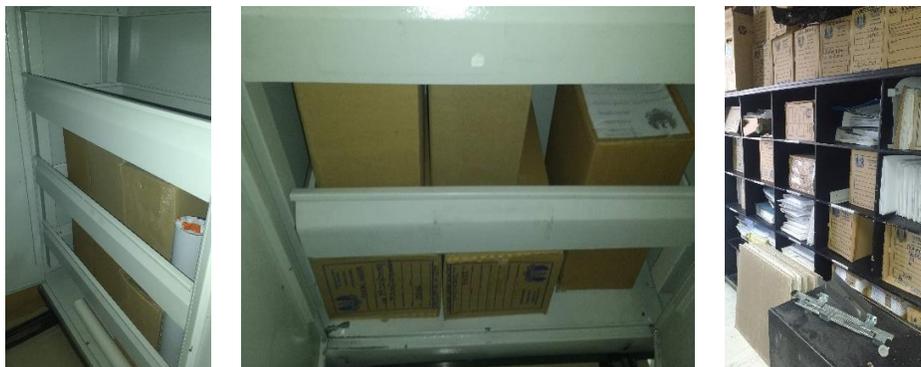
Archivos de Gestión COFAC

En otras dependencias tras las actualizaciones que ha presentado el AGN en cuanto a la normatividad y a las unidades de almacenamiento del acervo documental de las entidades públicas y privadas, no se ha realizado el cambio del mobiliario, razón por la cual la estantería con la que cuentan es para la conservación de carpetas y no de cajas X-200.

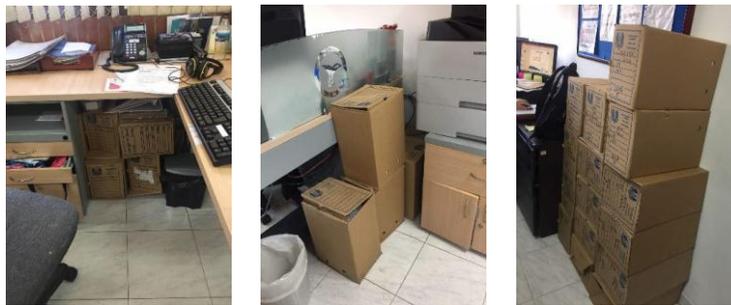
Archivos de Gestión EPFAC

En EPFAC se evidenció que solo se encuentran archivos de gestión con bajo volumen de producción, dichos archivos en su mayoría no cuentan con un mobiliario adecuado para la conservación de las unidades de almacenamiento (cajas x-200), razón por la cual es común ver el acervo documental ubicado en las áreas de trabajo y sin seguridad o en otros casos se ha utilizado estantería inadecuada para la conservación.

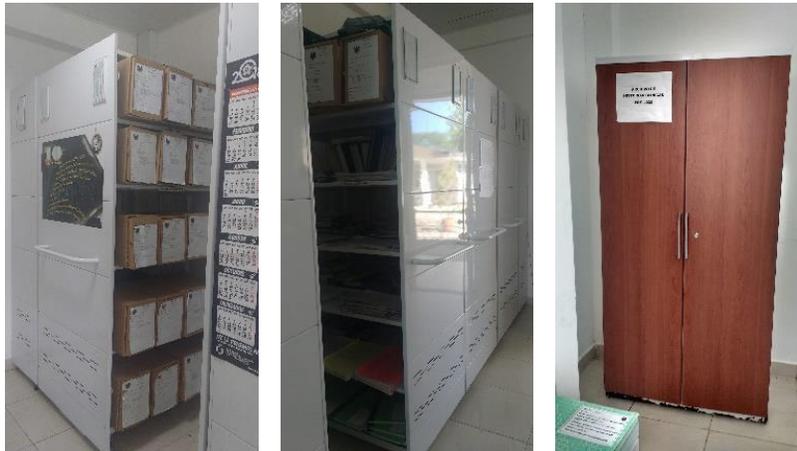
Archivos de Gestión GAAMA

En la Unidad GAAMA se observó que la mayoría de los archivos contaban con el mobiliario indicado para la conservación y preservación de la documentación producida, a excepción del archivo de Historias clínicas que está ubicado en un mueble de madera, lo cual es un riesgo inminente por las condiciones ambientales y climáticas donde se encuentra ubicada la Unidad.

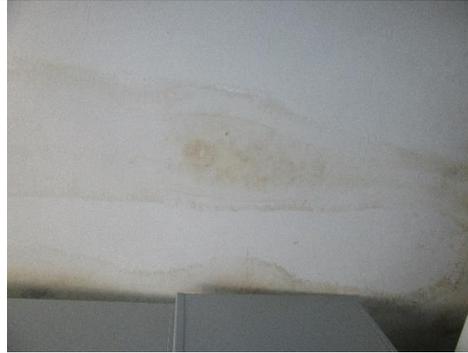
Muestra Humedad Archivo Central GACAR

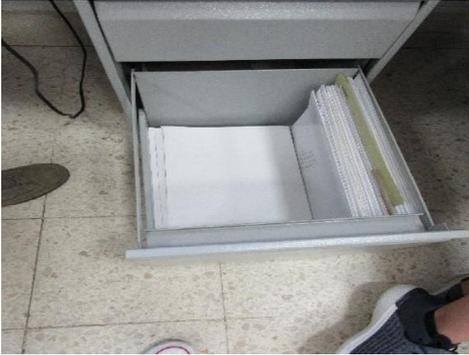
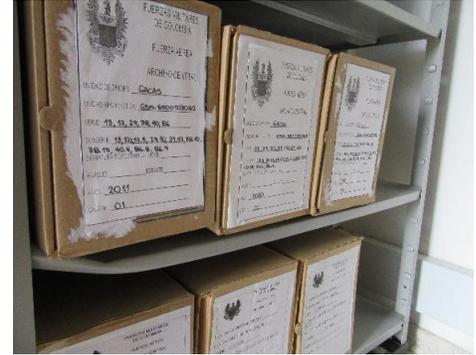
Archivo de Gestión GACAS

En la unidad GACAS, se evidencio que algunos de los archivos de gestión no cuentan con un área para el almacenamiento de la documentación producida, razón por la cual el personal utiliza espacios inadecuados para este fin, además algunas baldas de la estantería se encuentran averiadas y esto causa daños en la estructura de las unidades de almacenamiento.

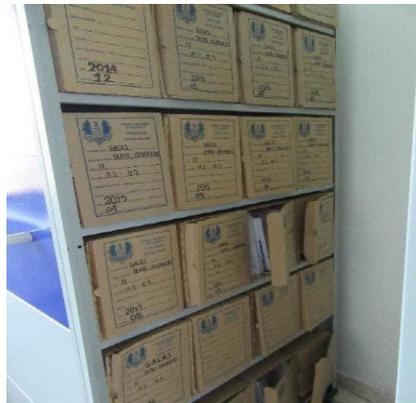
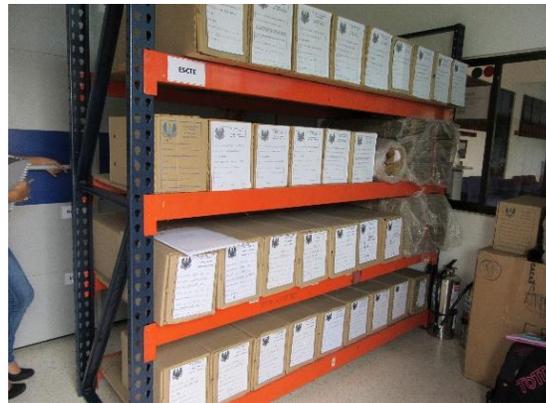
Archivo Central GACAS

Algunos archivos de gestión cumplen con las condiciones de infraestructura y mobiliario indicadas por el AGN, cabe resaltar que esto permite una mejor conservación y preservación de la documentación, el archivo central tiene la estantería adecuada, pero las balda están fabricadas en madera lo cual genera un riesgo teniendo en cuenta las condiciones ambientales y climáticas de la región.

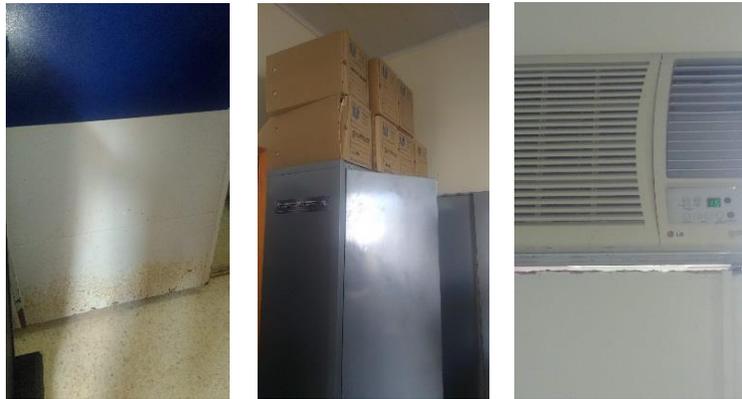
Archivos de Gestión GAORI

En la unidad GAORI, se observó que el mobiliario no es el adecuado en algunos archivos de gestión para el almacenamiento de las cajas, además algunos muebles o estantes se encuentran deteriorados por las condiciones climáticas y el tiempo que llevan en uso.

El aire acondicionado instalado no está ajustado y esto deja un espacio o rotura que permite el ingreso de plagas y pueden generar un riesgo por la contaminación que causan.

En GAORI, se recomienda realizar la revisión de la infraestructura de las edificaciones destinadas para el depósito de archivo, de esta forma se debe buscar corregir cualquier rotura o avería que tenga el edificio para evitar tanto filtraciones de humedad como el ingreso de plagas, además se recomienda la realización del mantenimiento preventivo en los tiempos establecidos y del mantenimiento correctivo en el momento que sea requerido.

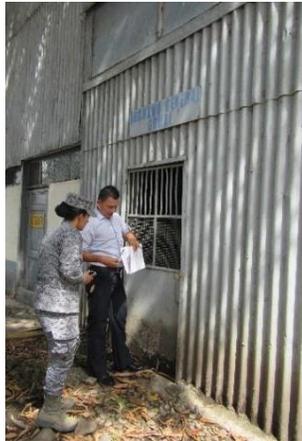
Archivo Grupo de Apoyo Logístico

afectan la composición del papel. Además, se encuentran archivos de gestión que no cuentan con el espacio adecuado para almacenar la documentación, como se ve en el registro fotográfico el espacio no tiene piso y sus paredes y puertas están deterioradas por la humedad; no toda la documentación se encuentra en unidades de almacenamiento adecuadas (Muebles en madera, bolsas de basura y Azís, entre otros que se pudo evidenciar) lo cual ha causado un evidente deterioro en la documentación y en algunos casos un alto grado de contaminación.

Se recomienda a la unidad CACOM 1, adquirir los dispositivos que permitan la medición de las condiciones ambientales o constante de los mecanismos de ventilación como lo son los aires acondicionados (a fin de evitar los picos en las temperaturas) y con respecto al archivo que se encuentra contaminado se aconseja mantener la zona en cuarentena y poner bajo la supervisión de un profesional Restaurador de bienes inmuebles, que será el encargado de establecer los procedimientos a ejecutar y los componentes a disponer para poder eliminar y/o minimizar los riesgos que cualquier tipo de hongo o acaro puede causar sobre la salud. Cabe resaltar que todos los procedimientos a ejecutar deben ser realizados por bajo la supervisión del profesional y la operación de personal capacitado.

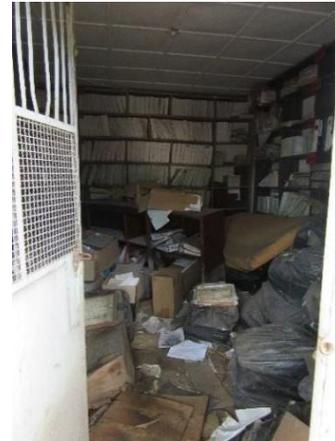
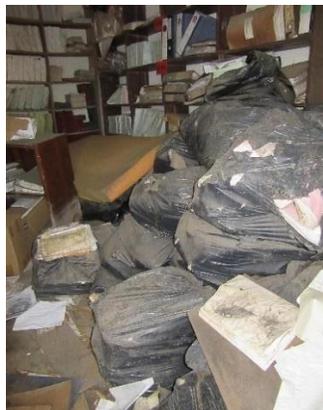
Documentación contaminada CACOM 1

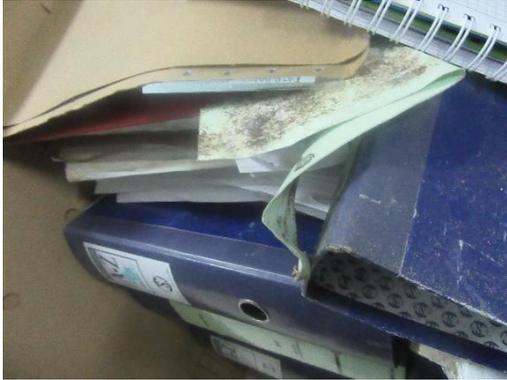
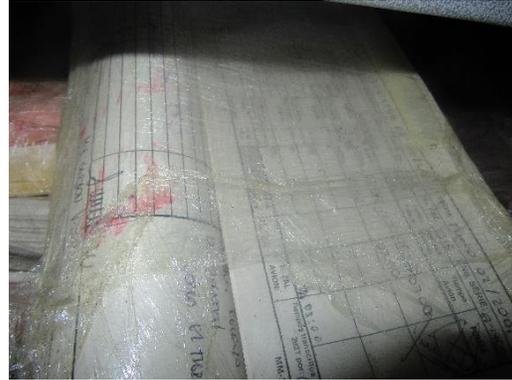
Documentación contaminada CACOM 2

En la unidad CACOM 2, se observó documentación biodeteriorada a causa de la aparición y desechos de plagas e insectos, por esta razón se recomienda ejecutar los procedimientos de limpieza y desinfección, seguidos de los procesos de saneamiento ambiental, con el fin de poder acceder a la información y determinar qué información debe ser transferida a cada archivo o entrar a proceso de eliminación de acuerdo a lo establecido en las TRD.

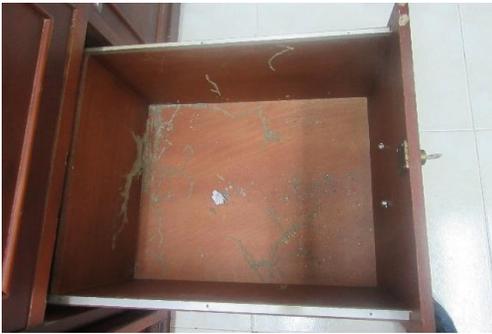
Mueble con deterioro por Gorgojo CACOM 2

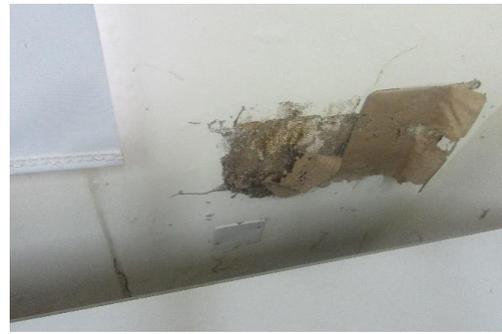
Muestra de pared con Gorgojo CACOM 2

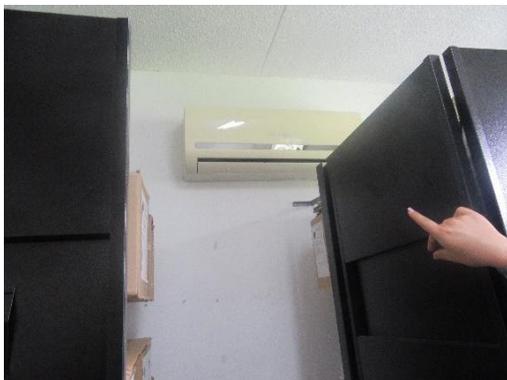
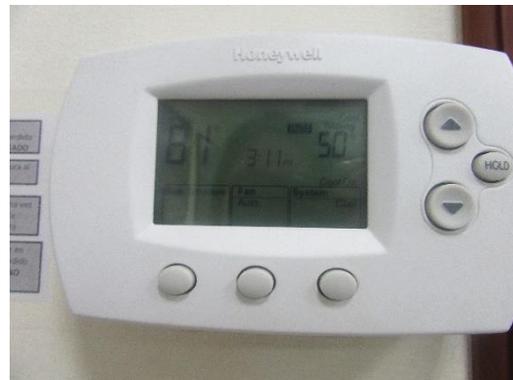
Aire acondicionado CACOM 2.

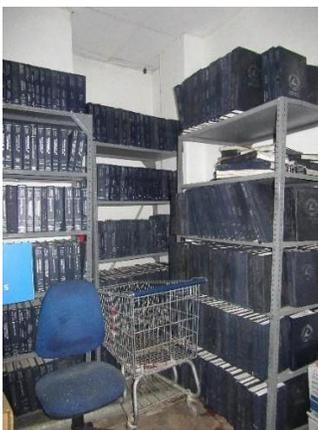
Por las condiciones climáticas se encontró en la unidad CACOM 3 un alto grado de contaminación en parte del archivo central, cabe resaltar que dicho archivo no cuenta con un instrumento de medición o control de temperatura y tiene algunas averías en su infraestructura lo cual facilita el ingreso de plagas y la presencia de biodeterioro en la documentación por los excrementos. Además, se evidencio que por el alto volumen de producción documental las dependencias han tenido que utilizar espacios inadecuados para el depósito del archivo sin tener en cuenta los riesgos que puede tener, se encontró que utilizaron espacios destinados para el depósito de desechos o junto a estos.

Documentación contaminada CACOM 3.

Para la unidad CACOM 3, se recomienda la adquisición de los dispositivos que permitan la medición de las condiciones ambientales y el uso constante de los mecanismos de ventilación como lo son los aires acondicionados (a fin de evitar los picos en las temperaturas), además se requiere de la implementación de espacios adecuados para el almacenamiento de la documentación y la ubicación del mobiliario adecuado para evitar el apilamiento de cajas y el daño en la estructura de las mismas. En cuanto a la documentación que ya se encuentra con muestras de biodeterioro se recomienda mantener la zona en cuarentena y poner bajo la supervisión de un profesional Restaurador de bienes inmuebles, que será el encargado de establecer los procedimientos a ejecutar y los componentes a disponer para poder eliminar y/o minimizar los riesgos que cualquier tipo de hongo o acaro puede causar sobre la salud.

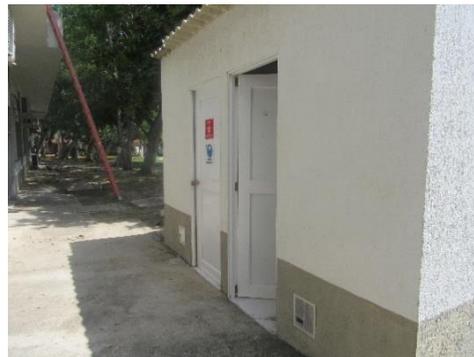
Deposito inadecuado CACOM 3.

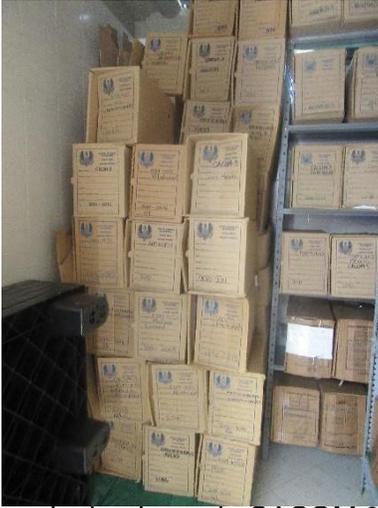
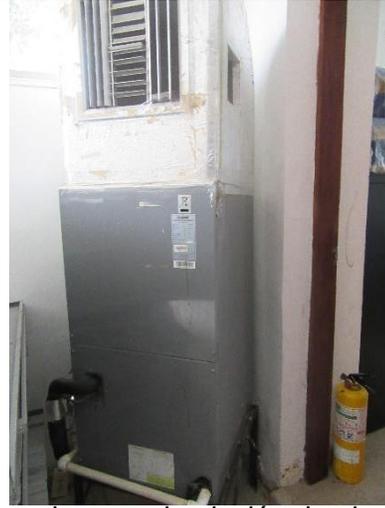
Deposito inadecuado CACOM 3. Dispositivo inadecuado para circulación de aire CACOM 3

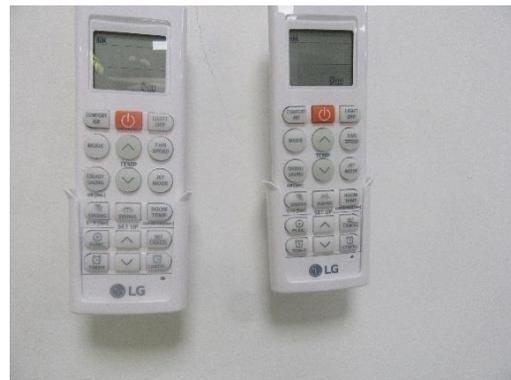
Aunque no se encontraron muestras de biodeterioro en la documentación, se identificaron condiciones que pueden generar riesgos como lo son la falta de medición y control de la temperatura y la humedad, aunque se cuenta con aire acondicionado en los depósitos de archivo visitados, las políticas de racionamiento pueden ser nocivas por los picos climáticos que pueden causar en la documentación.

Se recomienda a la unidad CACOM 4, adquirir los dispositivos que permitan la medición de las condiciones ambientales, para mantener controlados estos aspectos y el uso constante de los mecanismos de ventilación como lo son los aires acondicionados (a fin de evitar los picos en las temperaturas).

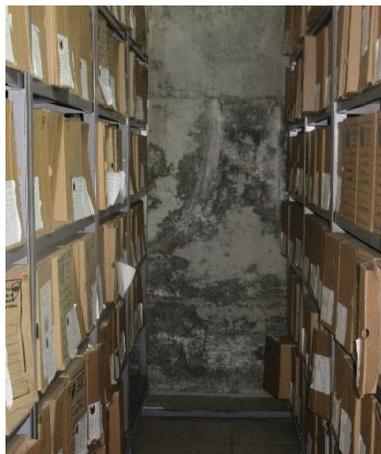
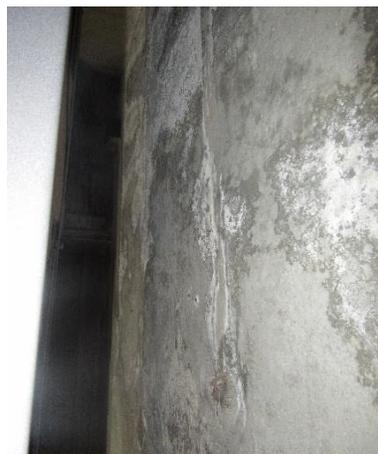
En la unidad CACOM 5 se encontró que en el archivo central habían muestras de deterioro ambiental en las paredes por falta de pintura ignífuga, aunque no se identificó biodeterioro en la documentación es un aspecto que puede facilitar la propagación.

Muestra pared con Humedad CACOM 5

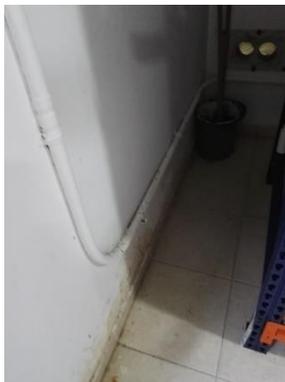
En la unidad CACOM 6 no se evidencio muestras de biodeterioro en la documentación, si se encontró que los depósitos de archivo presentan alteraciones en su infraestructura como consecuencia de las condiciones ambientales y climáticas, lo cual puede ser un foco de contaminación y propagación para la documentación.

Muestra de humedad pared CACOM 6.

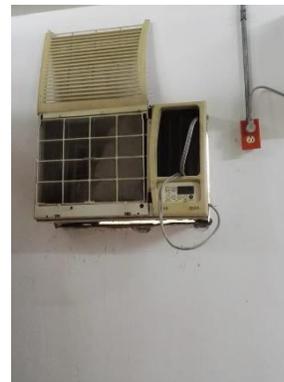
Aire acondicionado averiado CACOM 6.

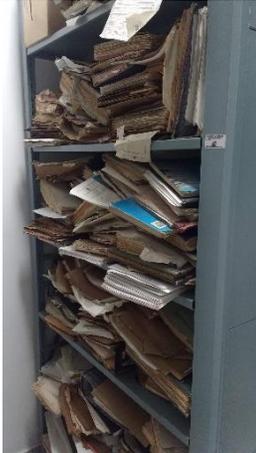
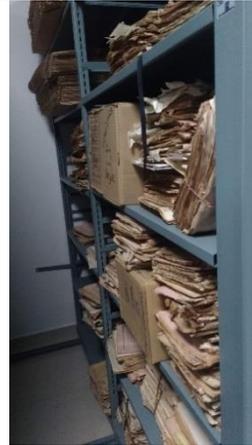
Documentación con biodeterioro EMAVI.

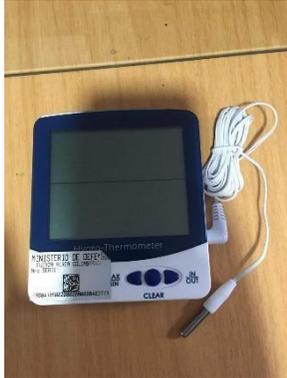
En CATAM se encontró que el archivo central cuenta con el dispositivo para realizar la medición de las condiciones climáticas y ambientales, pero que este no se encuentra en funcionamiento; además se encontró cerca a los hangares un deposito que al no cumplir con las condiciones ha generado un foco de propagación de biodeterioro en la documentación que allí se guarda y que es de carácter importante para la institución.

Instrumento de medición de Temperatura y Humedad

También se aconseja realizar todos los procedimientos de limpieza y desinfección y de saneamiento ambiental con el fin de disminuir el riesgo de aparición de contaminación y la propagación sobre la documentación. En cuanto a la documentación que ya se encuentra con muestras de biodeterioro se recomienda mantener la zona en cuarentena y poner bajo la supervisión de un profesional Restaurador de bienes inmuebles, que será el encargado de establecer los procedimientos a ejecutar y los componentes a disponer para poder eliminar y/o minimizar los riesgos que cualquier tipo de hongo o acaro puede causar sobre la salud. Cabe resaltar que todos los procedimientos a ejecutar deben ser realizados por bajo la supervisión del profesional y la operación de personal capacitado.

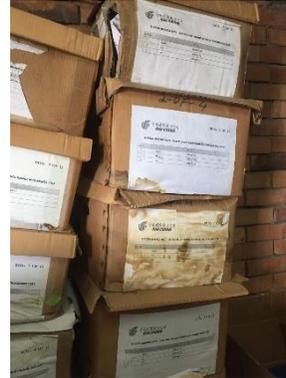
Documentación con biodeterioro CATAM

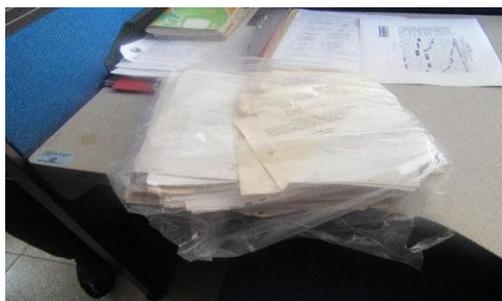
En la unidad GACAR, se evidencio que las condiciones climáticas y los picos generados por los cambios climáticos dentro de los depósitos alteran la composición del papel y producen con facilidad la aparición de muestras de biodeterioro.

Documentación contaminada GACAR.

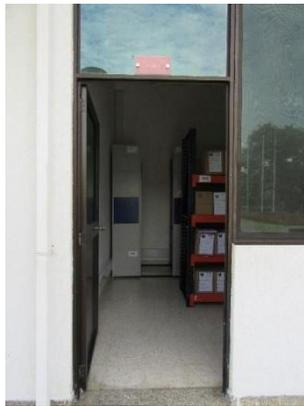
Archivo Central

En GACAS, se evidenció que el archivo central que es el encargado de conservar la documentación producida y gestionada por las dependencias de la unidad no cuenta con un dispositivo para el control y la medición de la temperatura ambiental, razón por la cual se presenta un riesgo inminente de factores contaminantes para la documentación.

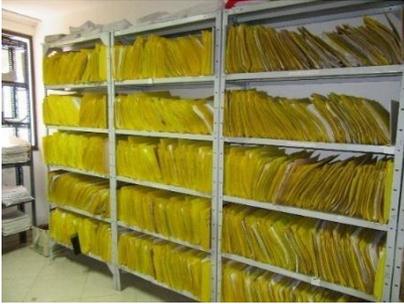
Archivo Historias Clínicas CACOM 1.

En las unidades se identificó que el mayor problema con el que cuentan los depósitos de archivo es la falta de mobiliario por el volumen de producción o la falta de mobiliario en condiciones óptimas para la ubicación de las unidades de almacenamiento (Cajas X-200), además se evidenció que en algunos archivos se está utilizando de forma inadecuada las unidades de almacenamiento, las carpetas no están siendo dobladas correctamente en los pliegues o en el caso de las carpetas 4 aletas se está incorporando el gancho o se están apilando provocando que se deteriore la carpeta y pierda sus dobleces; en las cajas no se está respetando la estructura al momento de armarlas o se están apilando en cantidades que causan daño a la estructura, lo cual genera deterioro estructural y por ende inconvenientes en la conservación de la documentación contenida y la necesidad de realizar procesos de re-almacenamiento.

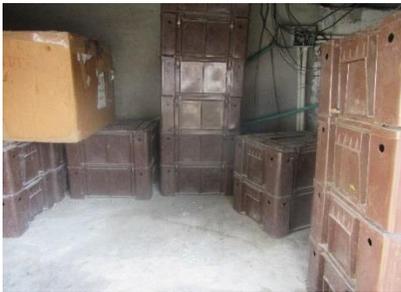
Unidades de almacenamiento CACOM 1.

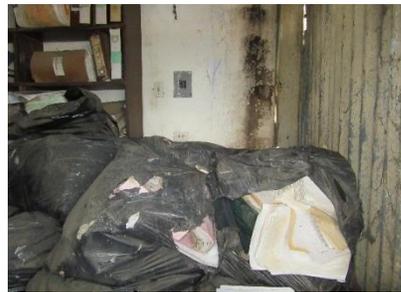
Unidades de almacenamiento CACOM 1.

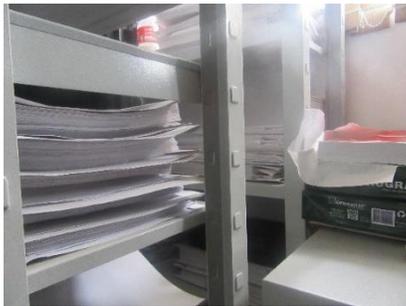
Carpetas en estantería CACOM 2.

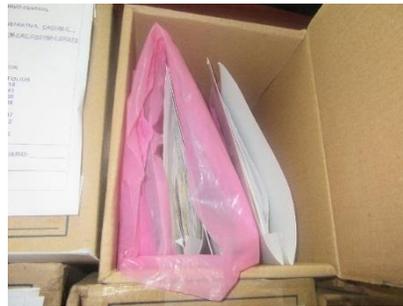
Unidades de almacenamiento CACOM 2.

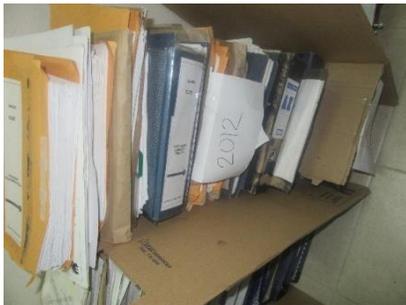
Unidades de almacenamiento CACOM 2.

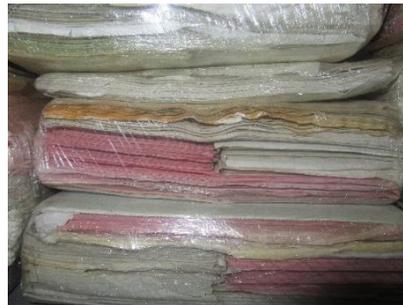
Unidades de almacenamiento CACOM 2.

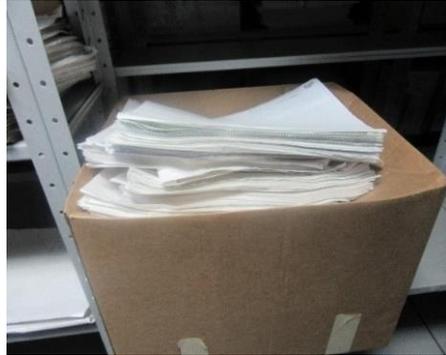
*Unidades de almacenamiento CACOM 2.*

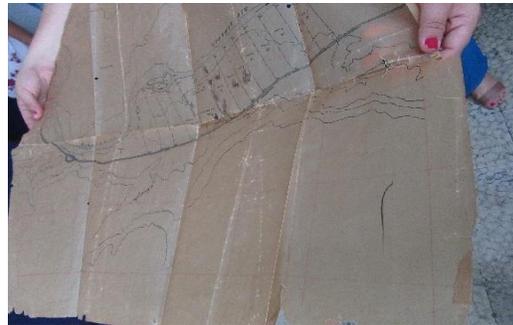
*Grandes formatos CACOM 4.*

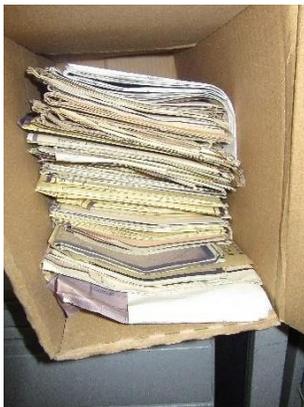
*Grandes formatos Planos CACOM 4.*

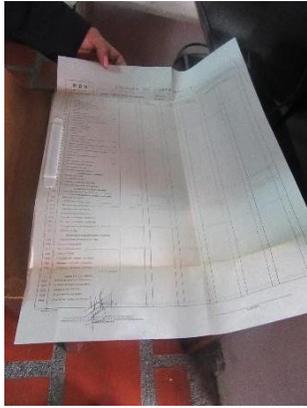
*Unidades de almacenamiento CACOM 5.*

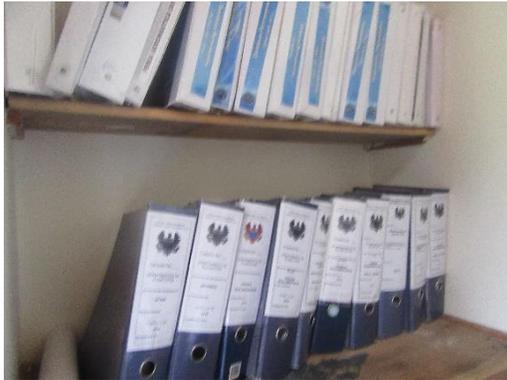
*Unidades de almacenamiento CACOM 5.*

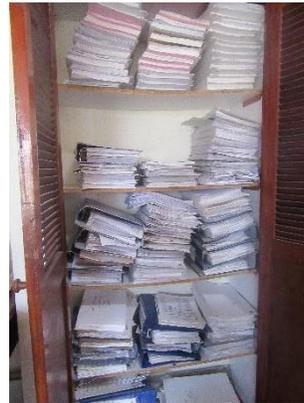
*Unidades de almacenamiento CACOM 5.*

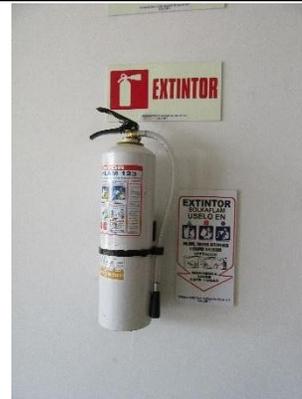
*Extintor CACOM 1.*

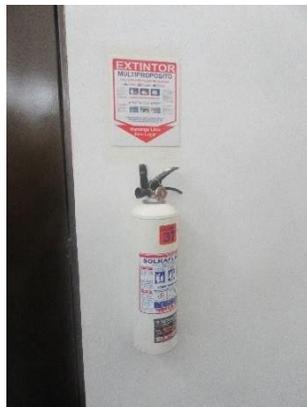
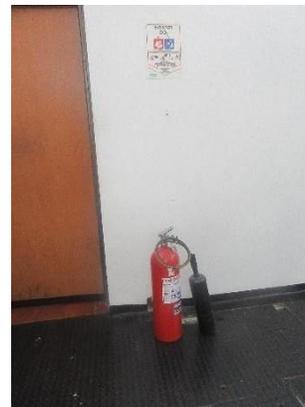
En la unidad CACOM 2, se evidencio que los extintores se encuentran ubicados en sitios visibles y se informó por parte del personal tanto civil como militar la existencia de una alarma que cubre la totalidad de la unidad y se activa en cualquier caso de emergencia o amenaza.

*Extintor CACOM 2.*

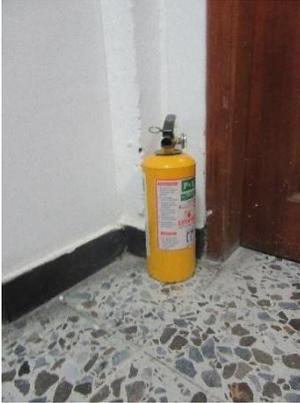
*Extintor CACOM 3.*

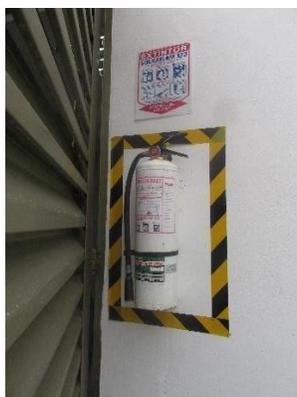
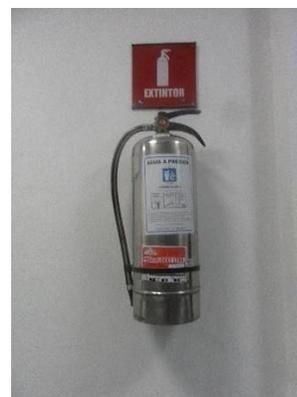
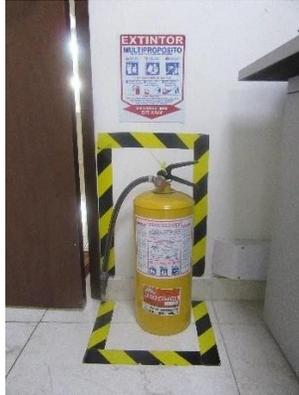
En la unidad CACOM 4, se evidencio que los extintores y equipos para la atención de emergencias se encuentran ubicados en sitios visibles y se informó por parte del personal tanto civil como militar la existencia de una alarma que cubre la totalidad de la unidad y se activa en cualquier caso de emergencia o amenaza, además se observó en uno de los depósitos un dispositivo que activa la alarma manualmente en caso de emergencia

*Extintor CACOM 4.*

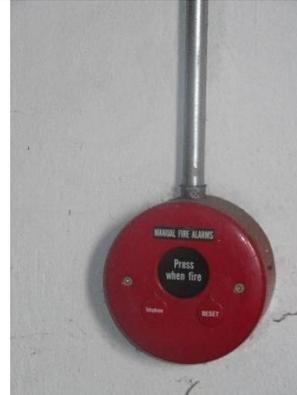
*Alarma CACOM 4.*

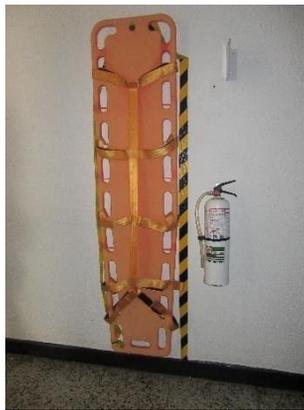
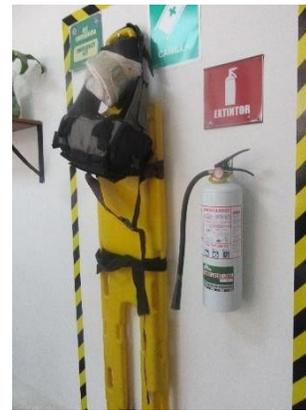
*Equipo de atención de emergencias CACOM 4.*

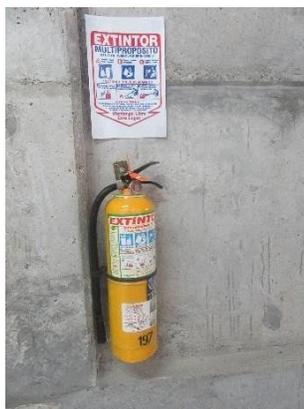
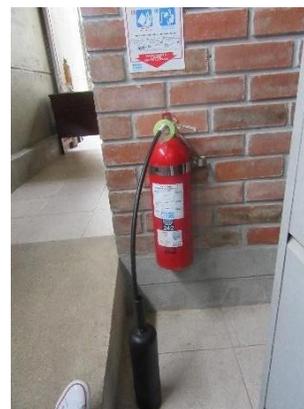
En la unidad CACOM 5, se observa que los extintores y equipos para la atención de emergencias se encuentran ubicados en sitios de fácil acceso para el personal y señalizados con sus respectivas instrucciones.

*Extintor CACOM 5.*

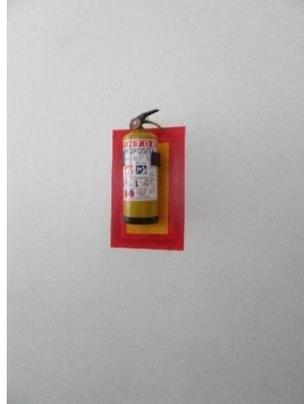
En la unidad CACOM 6, se identificaron en sitios visibles los extintores, pero no se recibió información con respecto a la implementación de algún sistema de alarma o dispositivos de detección de humo.

*Extintor CACOM 6.*

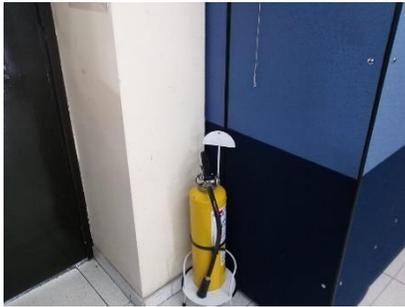
En COFAC, se encontró en la mayoría de depósitos de archivo un extintor para ser utilizado en caso de emergencia, el cual se encuentra en un sitio visible y en buenas condiciones.

*Extintor COFAC.*
