<b>FUERZA AÉREA COLOMBIANA</b>	<b>Código</b>	<b>DE-AYUGE-PG-002</b>
	<b>SISTEMA INTEGRADO DE CONSERVACIÓN (SIC)</b>	<b>Versión N°</b>	<b>01</b>
		<b>Vigencia</b>	<b>30-05-2019</b>

**SECCIÓN ESTRATÉGICA GESTIÓN DOCUMENTAL**

**SISTEMA INTEGRADO DE CONSERVACIÓN (SIC)  
Programa de Gestión Documental FAC**

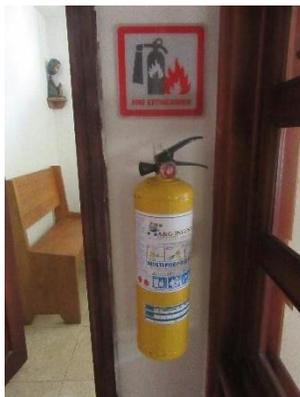
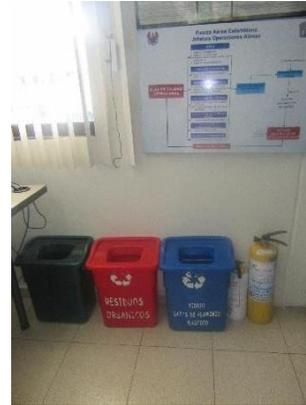
En GACAR, se observó que los extintores, los equipos de atención de emergencias y planes de evacuación se encuentran ubicados en zonas visibles y de fácil acceso para cualquier funcionario o civil, todo se encuentra en buen estado y con las instrucciones y datos relevantes visibles.

*Extintor GACAR.*

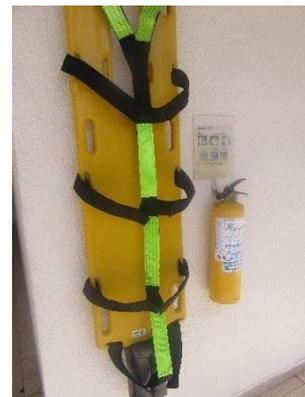
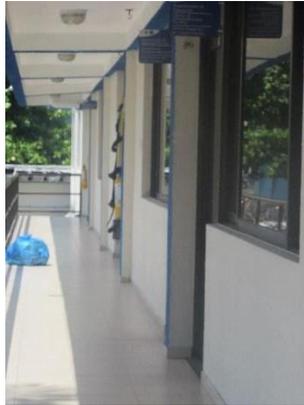
*Equipo de atención de emergencias GACAR.*

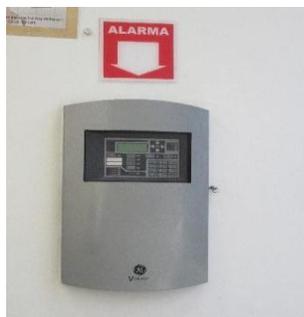
En GACAS, se observó que los depósitos de archivo y demás zonas de la unidad cuentan con los extintores y en el edificio de Sanidad se encontró un dispositivo tipo alarma, de activación manual para cualquier tipo de emergencia que afecte la integridad de la unidad.

*Alarma GACAS*

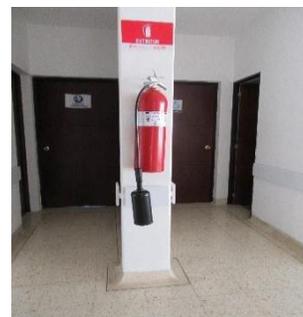
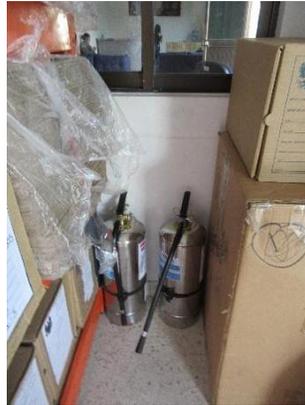
*Extintor GACAS*

*Extintor GACAS.*
